ANÁLISIS DEL RIESGO GEOLÓGICO POR FLUJOS DE DETRITOS Y EROSIÓN FLUVIAL EN LA LOCALIDAD DE USPALLATA, PROVINCIA DE MENDOZA.

Lorena Y. Koval^a, Diego A. Winocur^{ab}

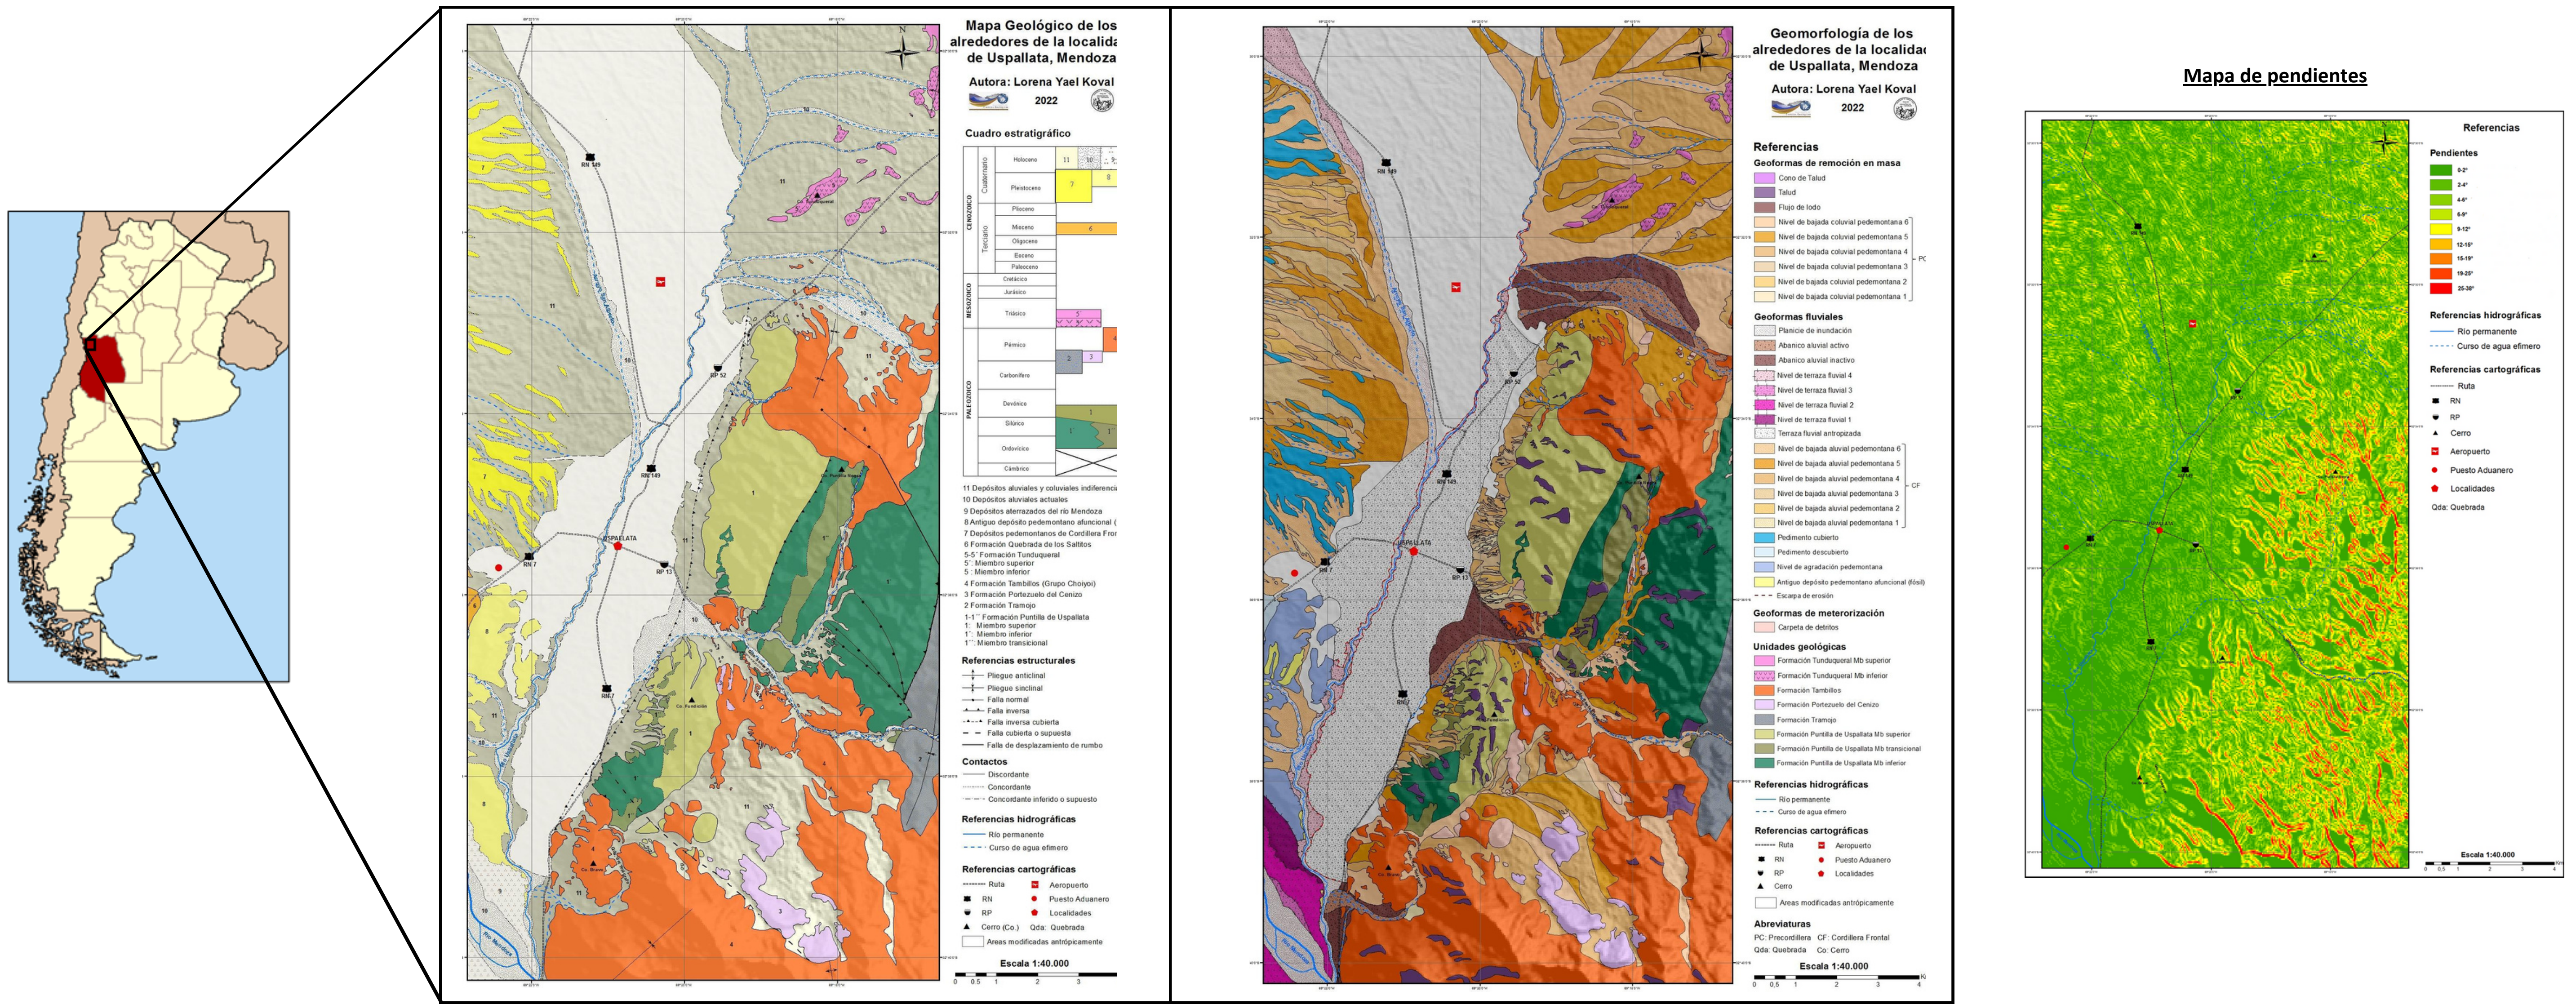
Imagen satelital del 23/10/2013. Se resalta en rojo la acumulación de sedimento en la zona, producto de la crecida del río Uspallata originada el 08/02/2013. Tomado y modificado del Google Earth.

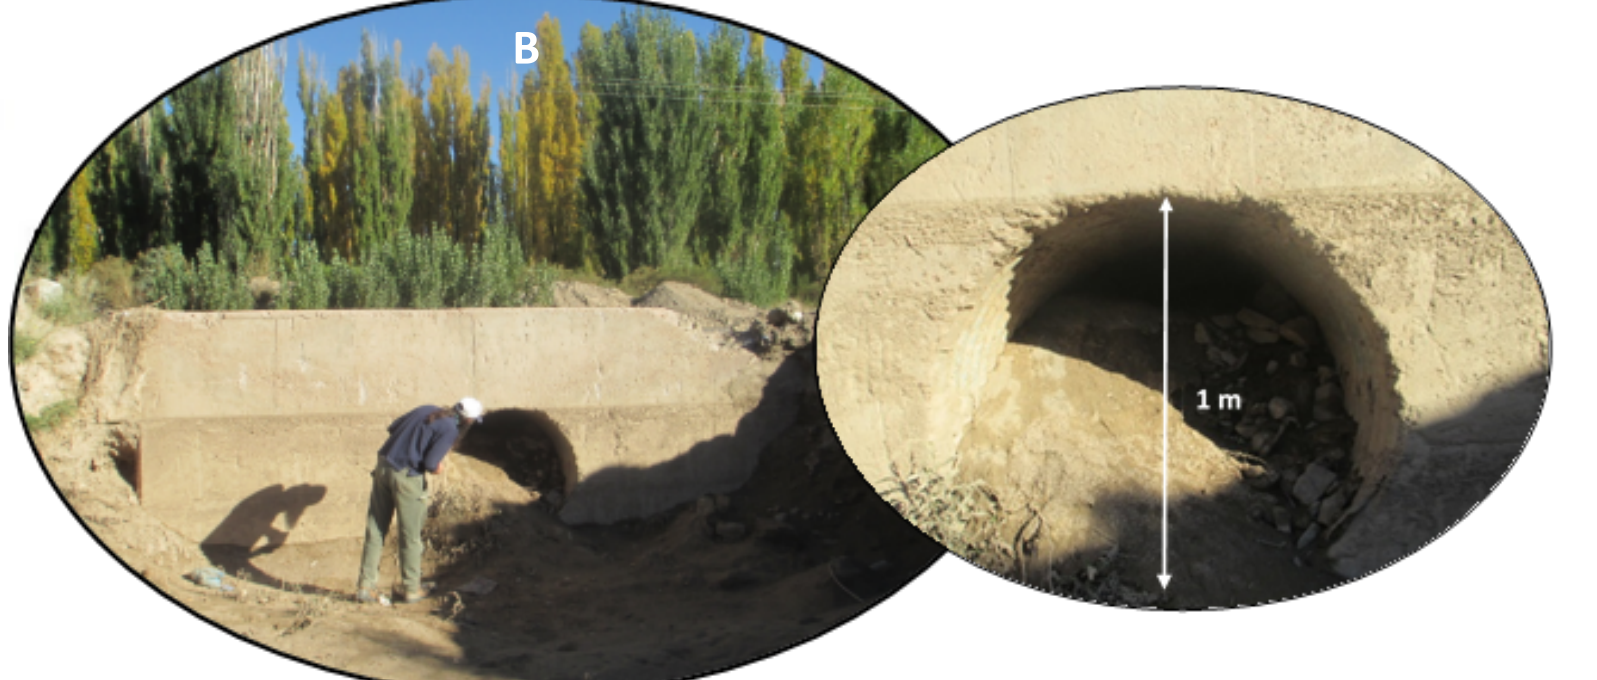
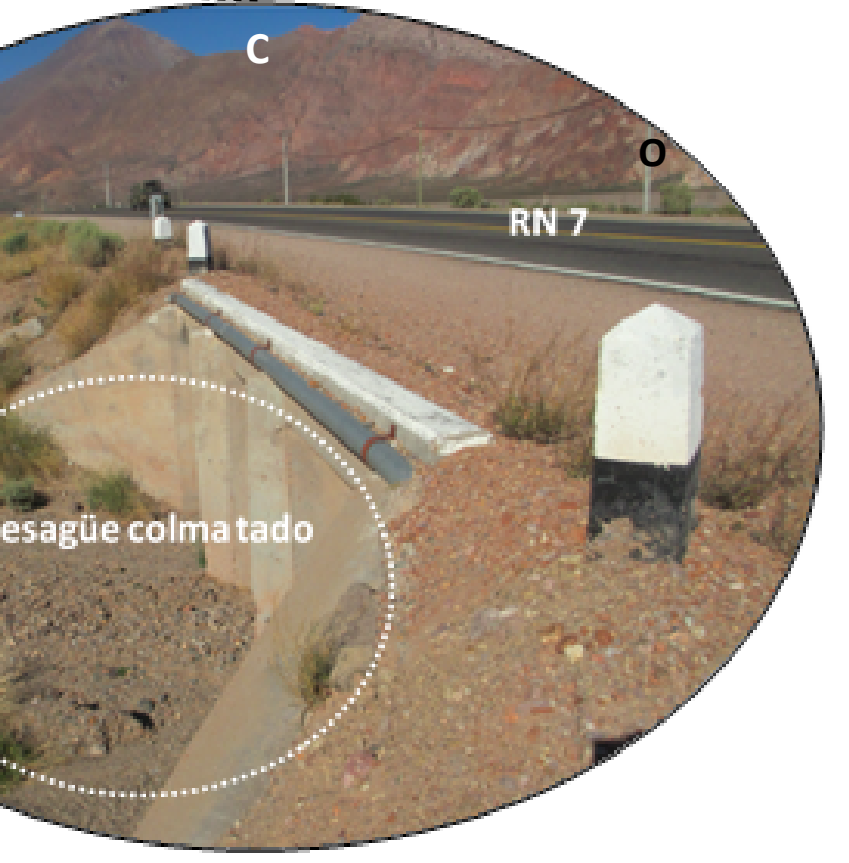
Colmatación de los canales de desagües por flujos de lodo producto del lavado de los flujos de detritos provenientes de las zonas altas del abanico aluvial Santa Elena (imágenes A y B) y del abanico aluvial del Telégrafo (imagen C).

Recomendaciones de planificación y mitigación: Desarrollar un sistema de alerta temprana ante precipitaciones superen un umbral de 15 mm diarios; monitorear el carcavamiento en los cortes de pendiente localizados a la vera de la RN 7; suspender la "extracción de áridos" localizados a la vera de la RN 7; proteger los postes de tendido eléctrico ubicados a la salida de los cursos fluviales activos del abanico del Telégrafo; confeccionar un plan de mantenimiento de los túneles de desagüe y llevarlo a cabo de forma eficaz, de acuerdo al cronograma establecido; gunitar o engavionar los albardones existentes en el abanico aluvial Santa Elena y en la planicie aluvial del río Uspallata; realizar anualmente, de forma efectiva, el desembanque y refuerzo de las márgenes del río Uspallata y los canales de escurrimientos adyacentes a la RN 7; mantener los cauces limpios de basura y escombros para evitar taponamientos; colocar una malla de acero en las paredes del canal artificial situado sobre la planicie aluvial del río Uspallata, en sentido O-E, construido para la provisión de agua a las viviendas asentadas sobre las márgenes del río; mantener distancia al cauce del río Uspallata ante la proximidad de tormentas; acampar de forma alejada al cauce del río y/o en zonas bajas propensas a inundaciones.
