# EVALUACIÓN DE DAÑOS POST-SISMO Y RESPUESTA A DESASTRES: EXPERIENCIA DE END Y MISIÓN INTERNACIONAL EN ECUADOR

Hernán Xargay <sup>1,2</sup>, Mario Barrera <sup>3</sup> & Abel Domato Jayo <sup>4</sup>

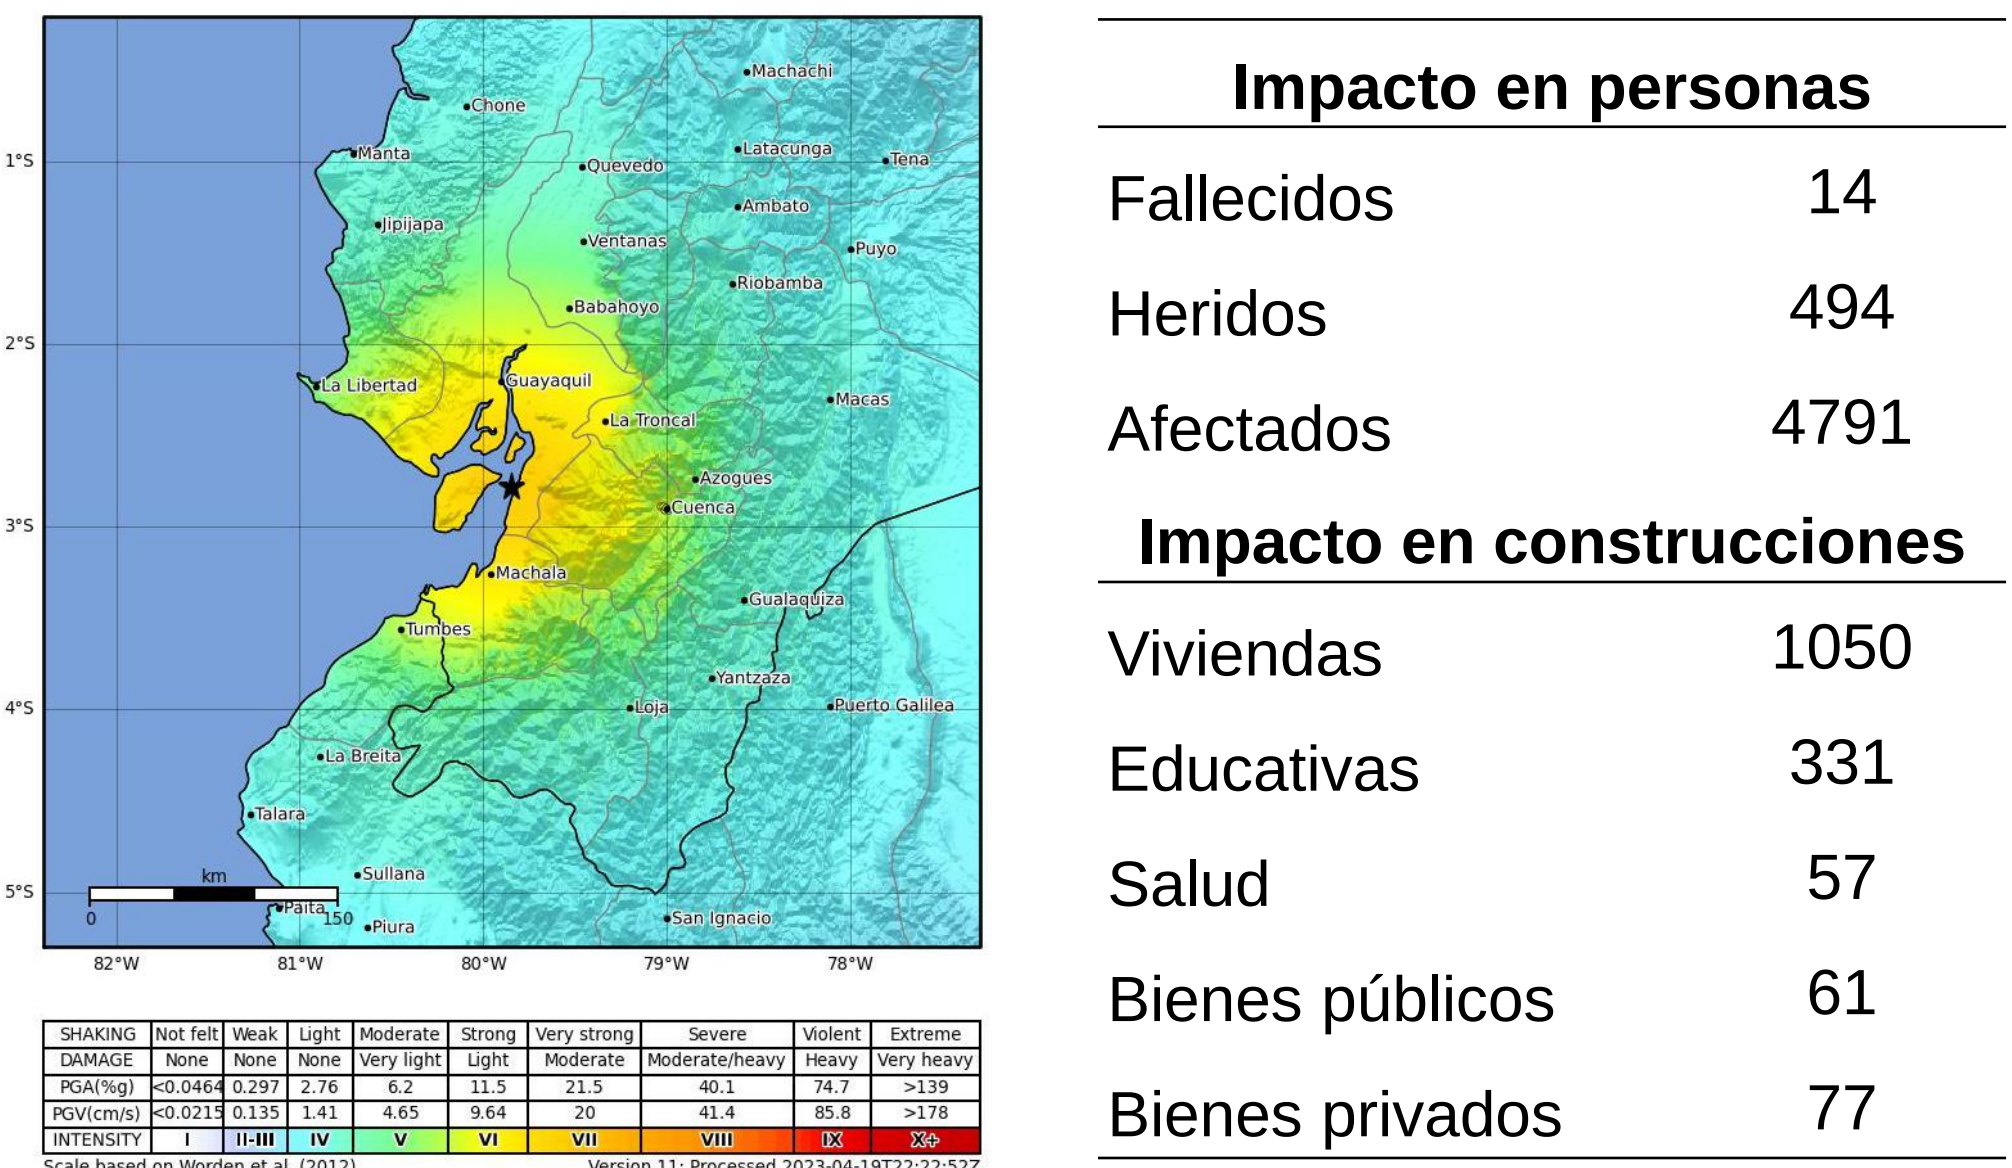
## IMPACTO DEL SISMO

El 18 de marzo de 2023, un sismo de magnitud 6,8 Mw afectó la provincia de Guayas, Ecuador, impactando principalmente la región centro-sur y causando daños significativos en las provincias de Azuay, El Oro y Guayas. La ciudad de Machala fue identificada como la más afectada, con daños estructurales generalizados. Inmediatamente se realizaron inspecciones de Evaluación Visual Rápida (EVR) siguiendo la Guía 5 de Ecuador [1], categorizando las estructuras según niveles de riesgo. Para profundizar en la comprensión de los edificios afectados y evaluar la integridad de materiales y elementos estructurales cuando la inspección visual no es suficiente, el OIEA donó equipos de Ensayos No Destructivos (END) y desplegó una Misión Internacional de Cooperación Técnica, enfocándose en la aplicación de END para mejorar la evaluación post-sismo.

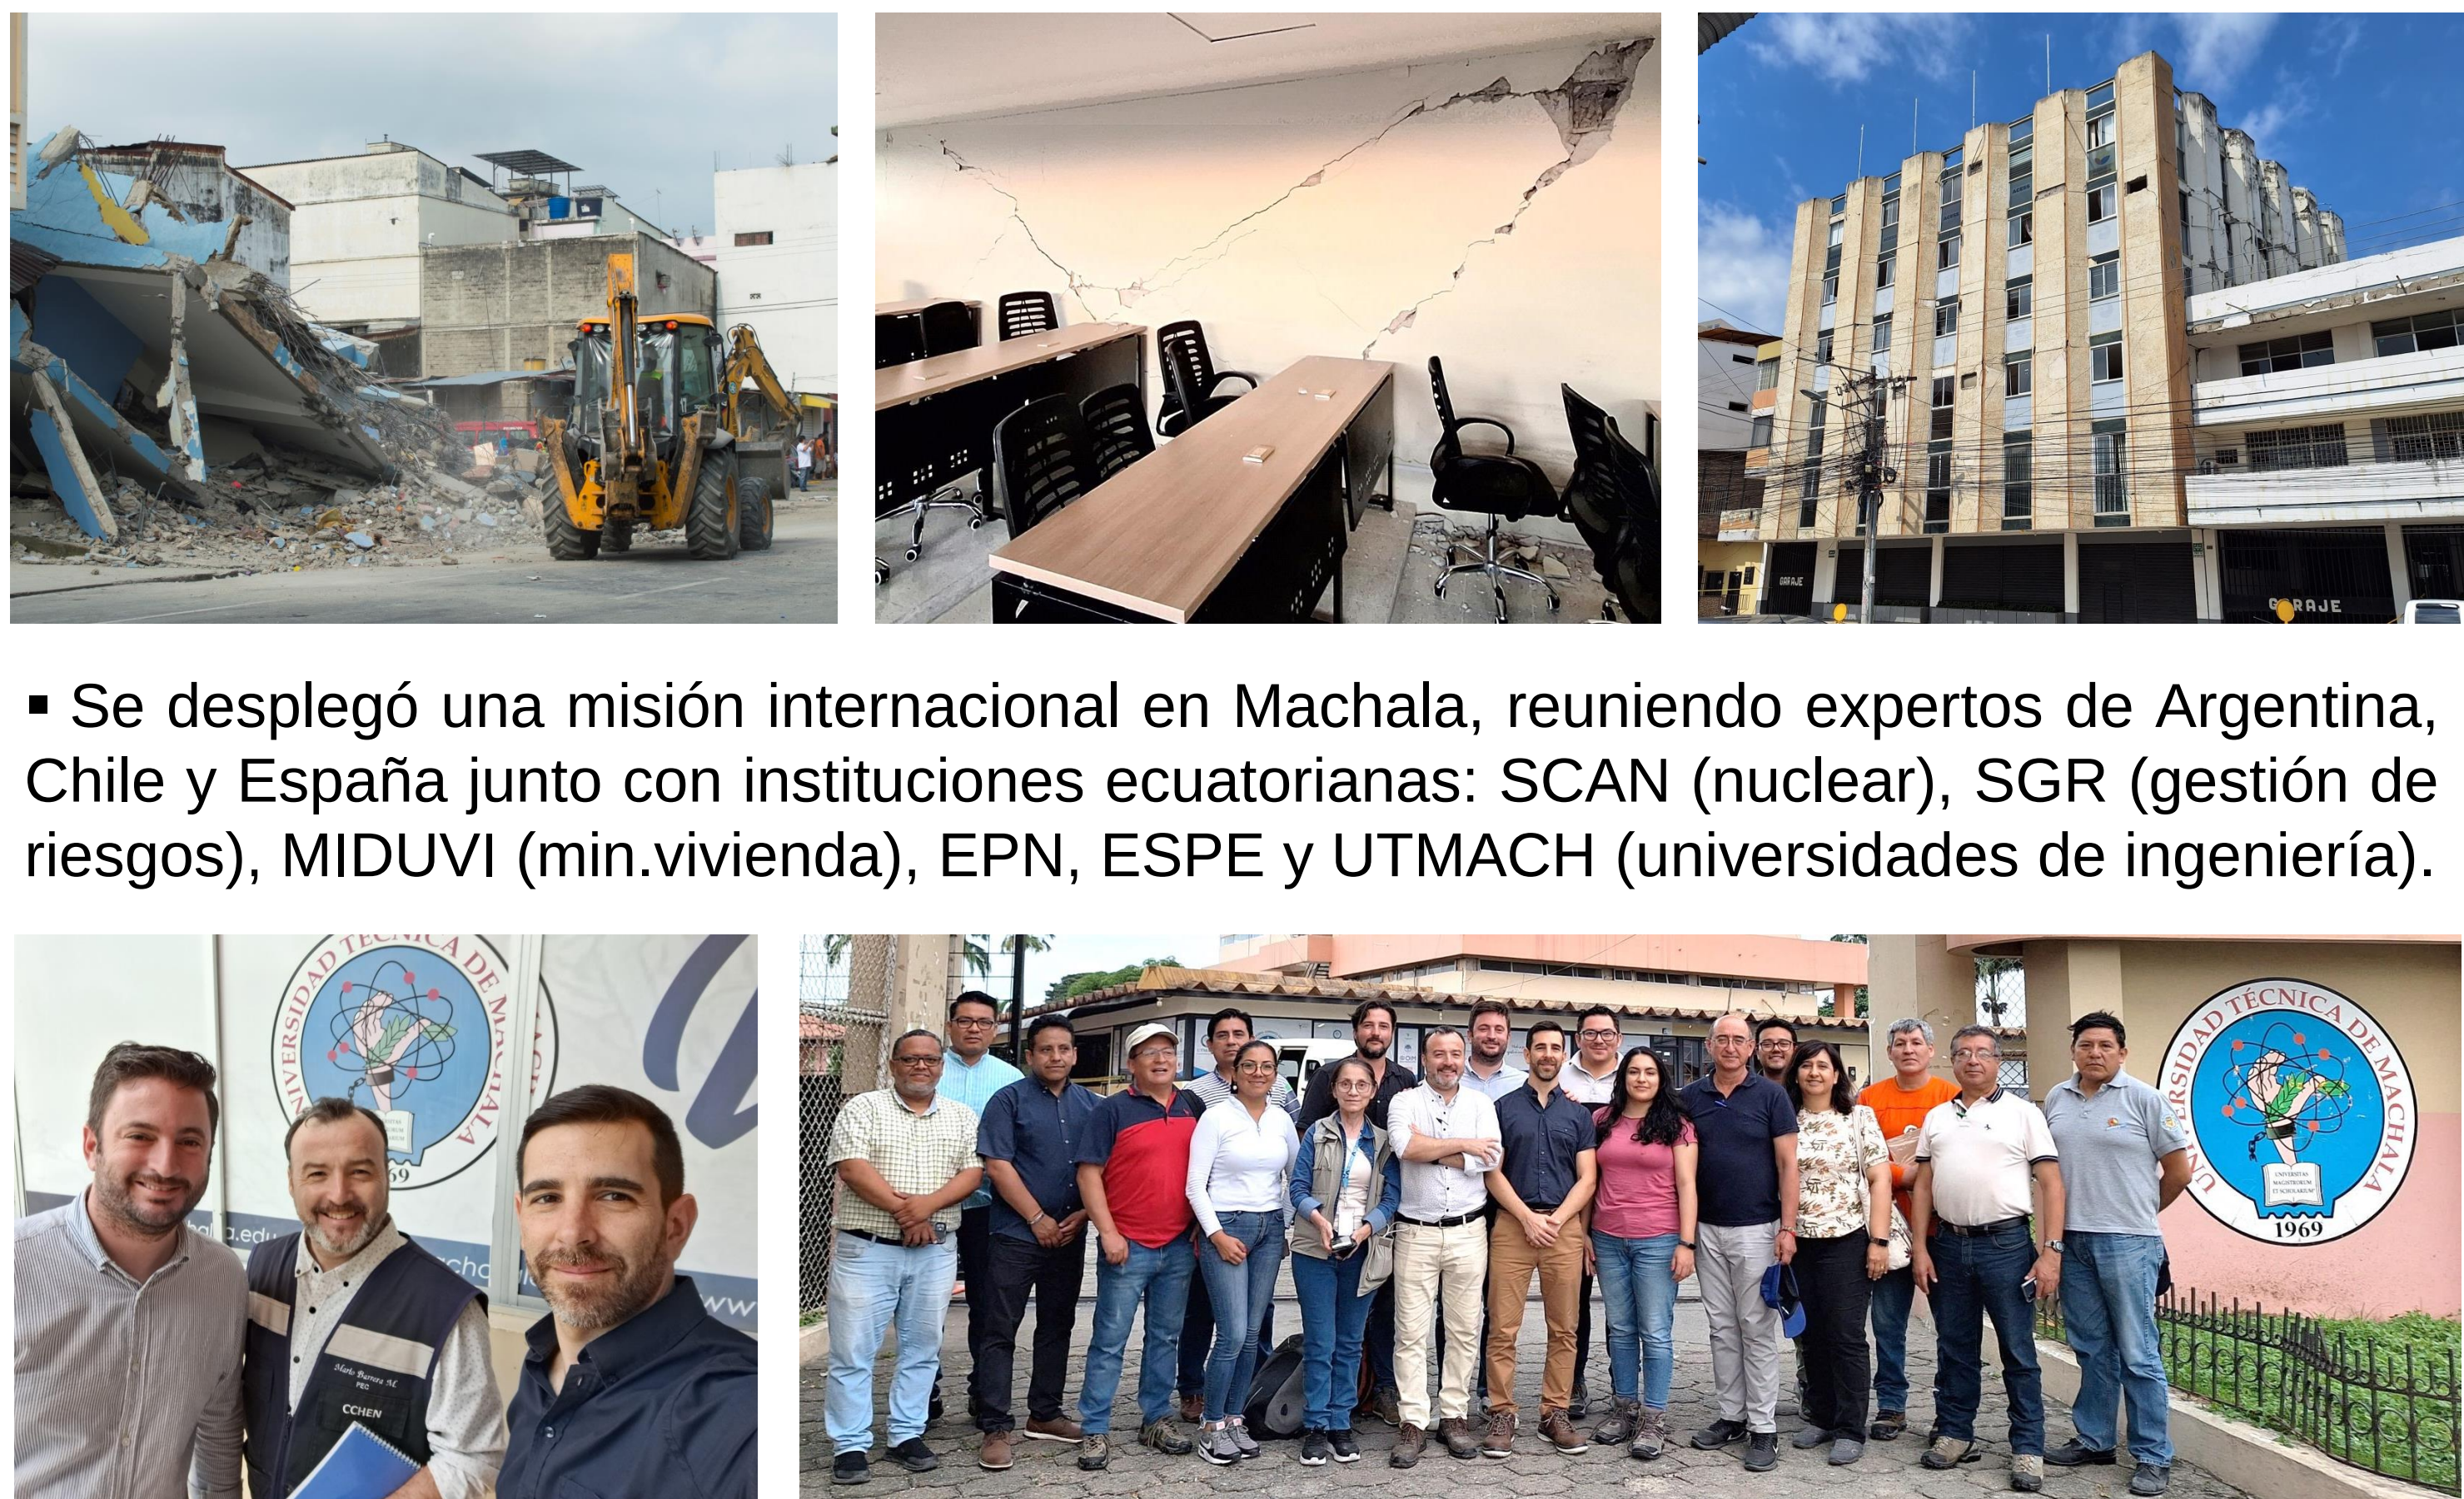
- Se desplegó una misión internacional en Machala, reuniendo expertos de Argentina, Chile y España junto con instituciones ecuatorianas: SCAN (nuclear), SGR (gestión de riesgos), MIDUVI (min.vivienda), EPN, ESPE y UTMACH (universidades de ingeniería).
- Se realizaron inspecciones de campo conjuntas, integrando inspecciones visuales con técnicas avanzadas de END para refinar la evaluación de daños estructurales.

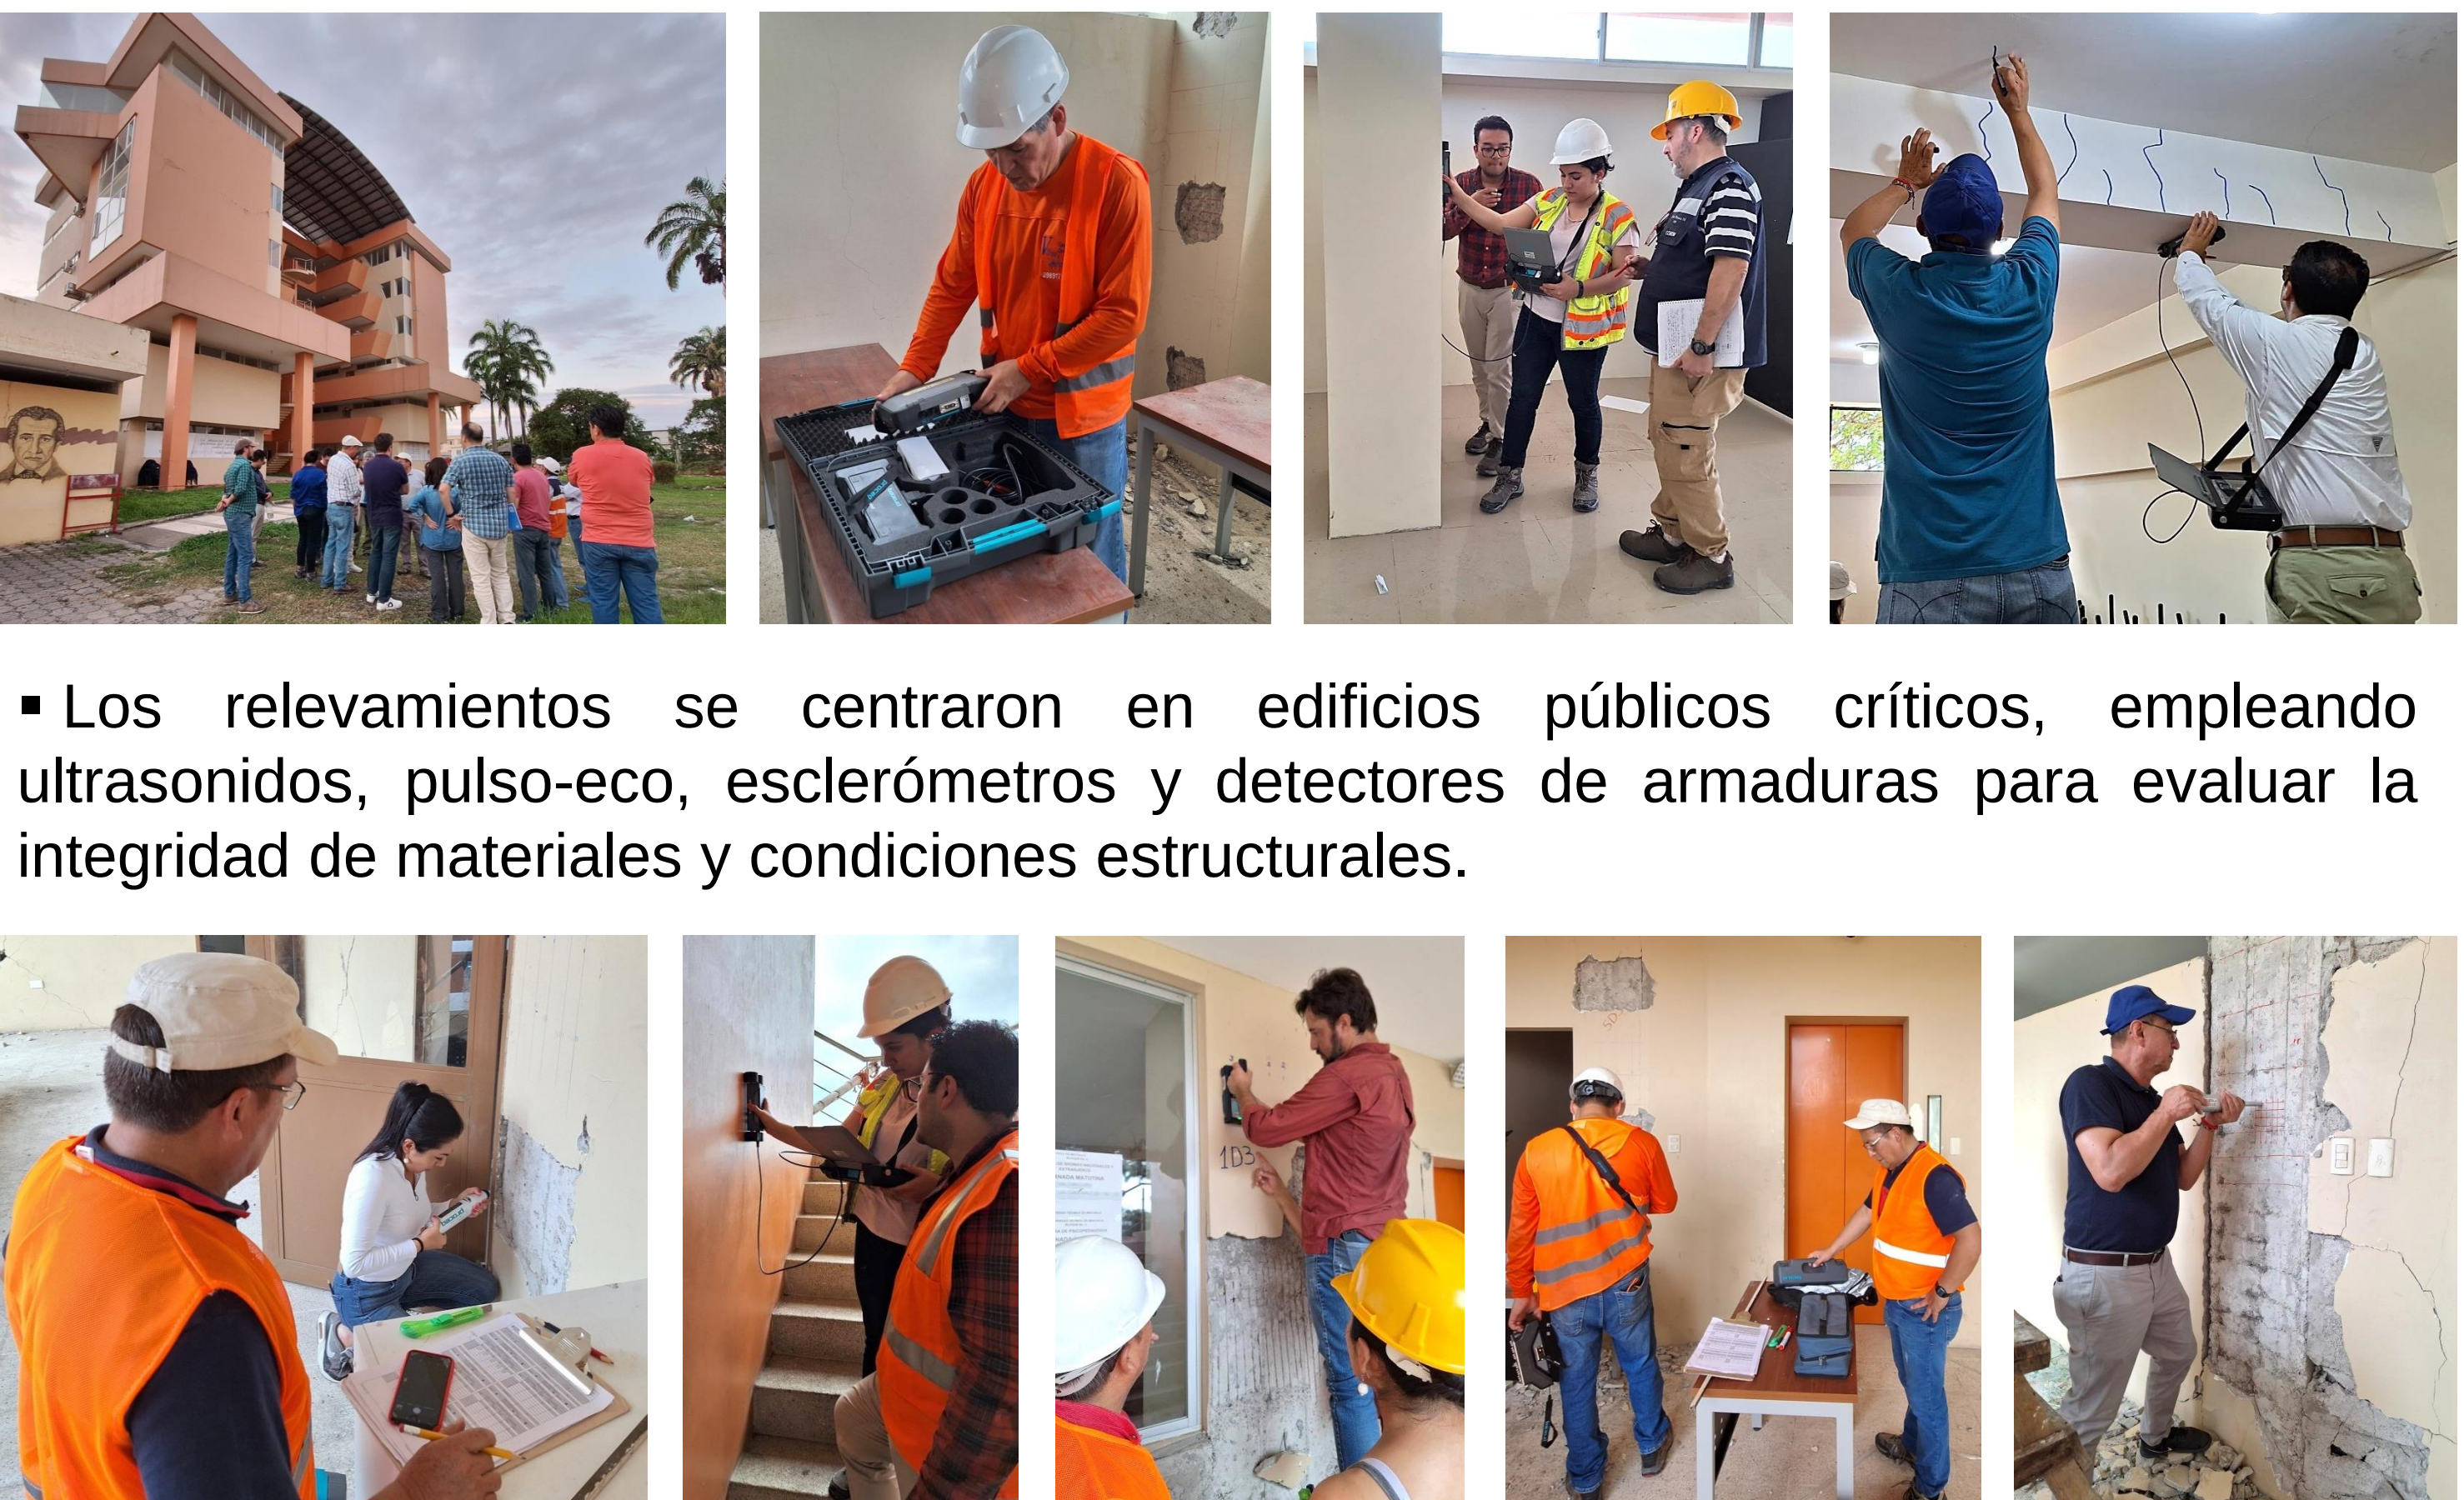
- Los relevamientos se centraron en edificios públicos críticos, empleando ultrasonidos, pulso-eco, esclerómetros y detectores de armaduras para evaluar la integridad de materiales y condiciones estructurales.
- Se contrastaron los resultados de END con los planos de construcción, confirmando alta precisión en las evaluaciones.
- La revisión técnica final sintetizó los resultados clave sobre vulnerabilidades estructurales, fomentando el intercambio y fortaleciendo las capacidades locales.
