# Inundaciones catastróficas en el tramo medio-superior del río Cachapoal en junio 2023, Chile Central

Jorge E. Romero<sup>1</sup>, Alejandra Serey<sup>1</sup>, Laura Becerril<sup>1</sup>, Raúl Valenzuela<sup>1</sup>, Tania Villaseñor<sup>1</sup>, Jaime Varas<sup>1</sup>, Nicolás Lobos<sup>1</sup>, Julián Piña<sup>1</sup>, y Cristian Navarro<sup>2</sup>

<sup>1</sup> Instituto de Ciencias de la Ingeniería, Universidad de O'Higgins, UOH. Libertador Bernardo O'Higgins 611, Rancagua, CHILE.

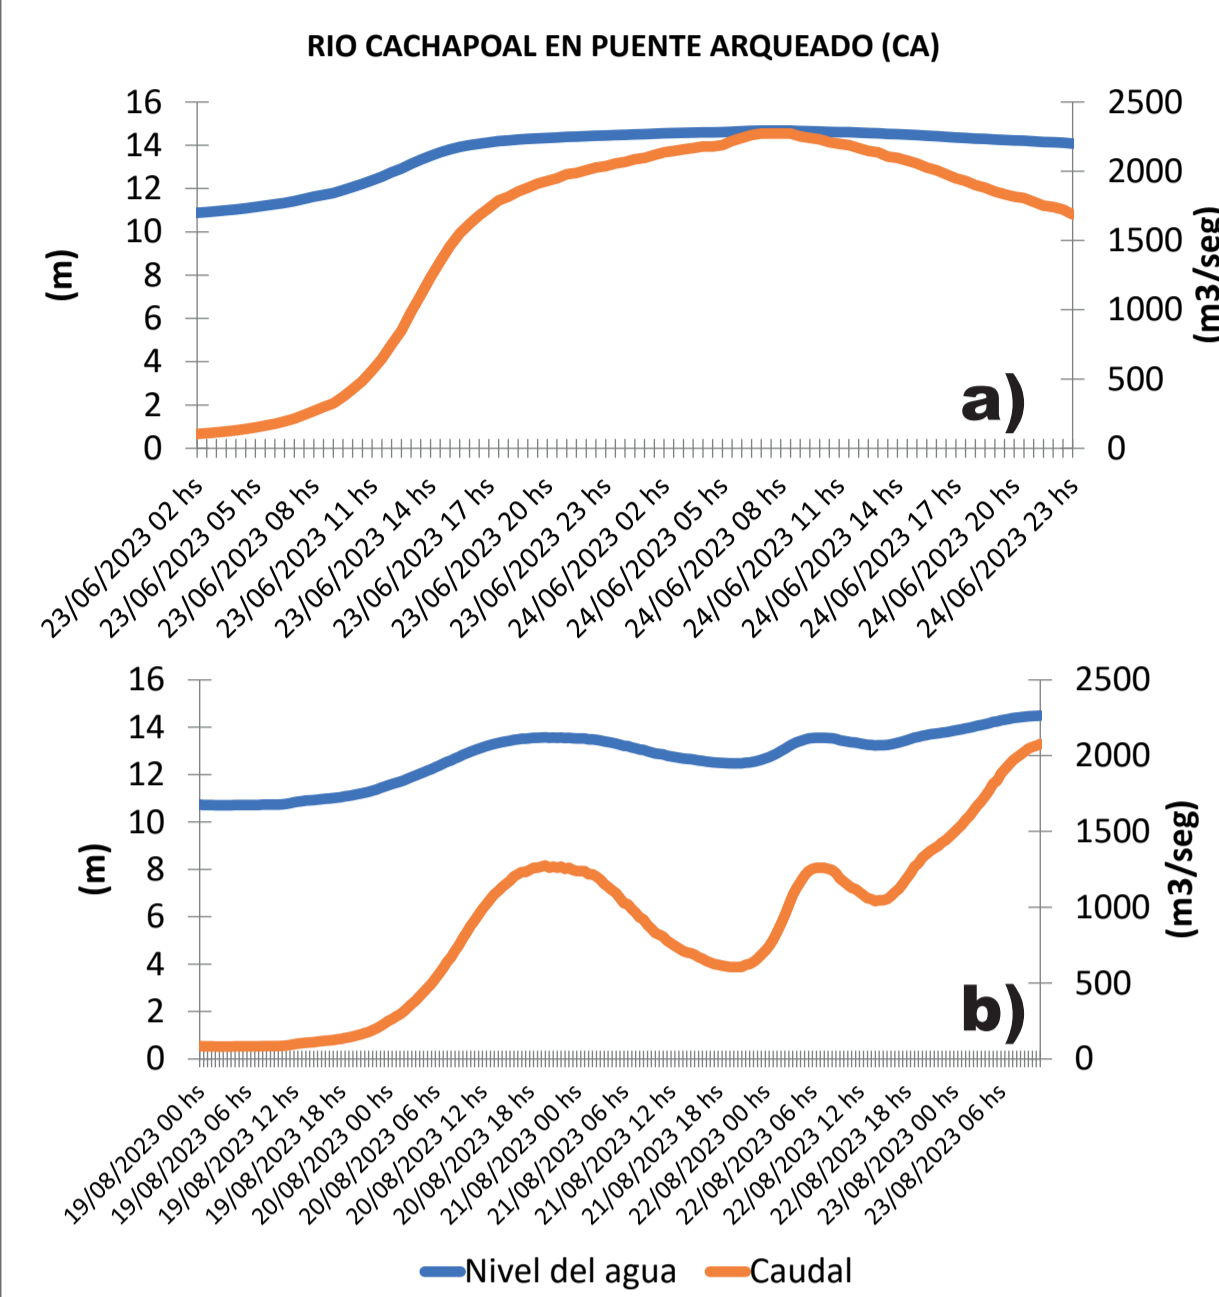
Fig. 3: Hidrograma del río Cachapoal en la estación fluviométrica del Puente Arqueado (CA; 26 km al W de Coltauco), del Ministerio de Obras Públicas (MOP).

En ambos eventos hidrometeorológicos, el río Cachapoal experimentó incrementos en su caudal, alcanzando 2.271 m<sup>3</sup>/s y un nivel de agua de 14,7 m (Fig. 3a, 3b). El nivel y el caudal del río eran, antes de las crecidas de junio y agosto, de 10,5-10,7 m y 56-83 m<sup>3</sup>/s. Como resultado, el río se desbordó en distintas áreas, ocupando la llanura aluvial sobre la cual existen numerosos asentamientos humanos rurales agrícolas, afectando considerablemente a las comunas de Doñihue (Fig. 4a, 4b) y Coltauco.

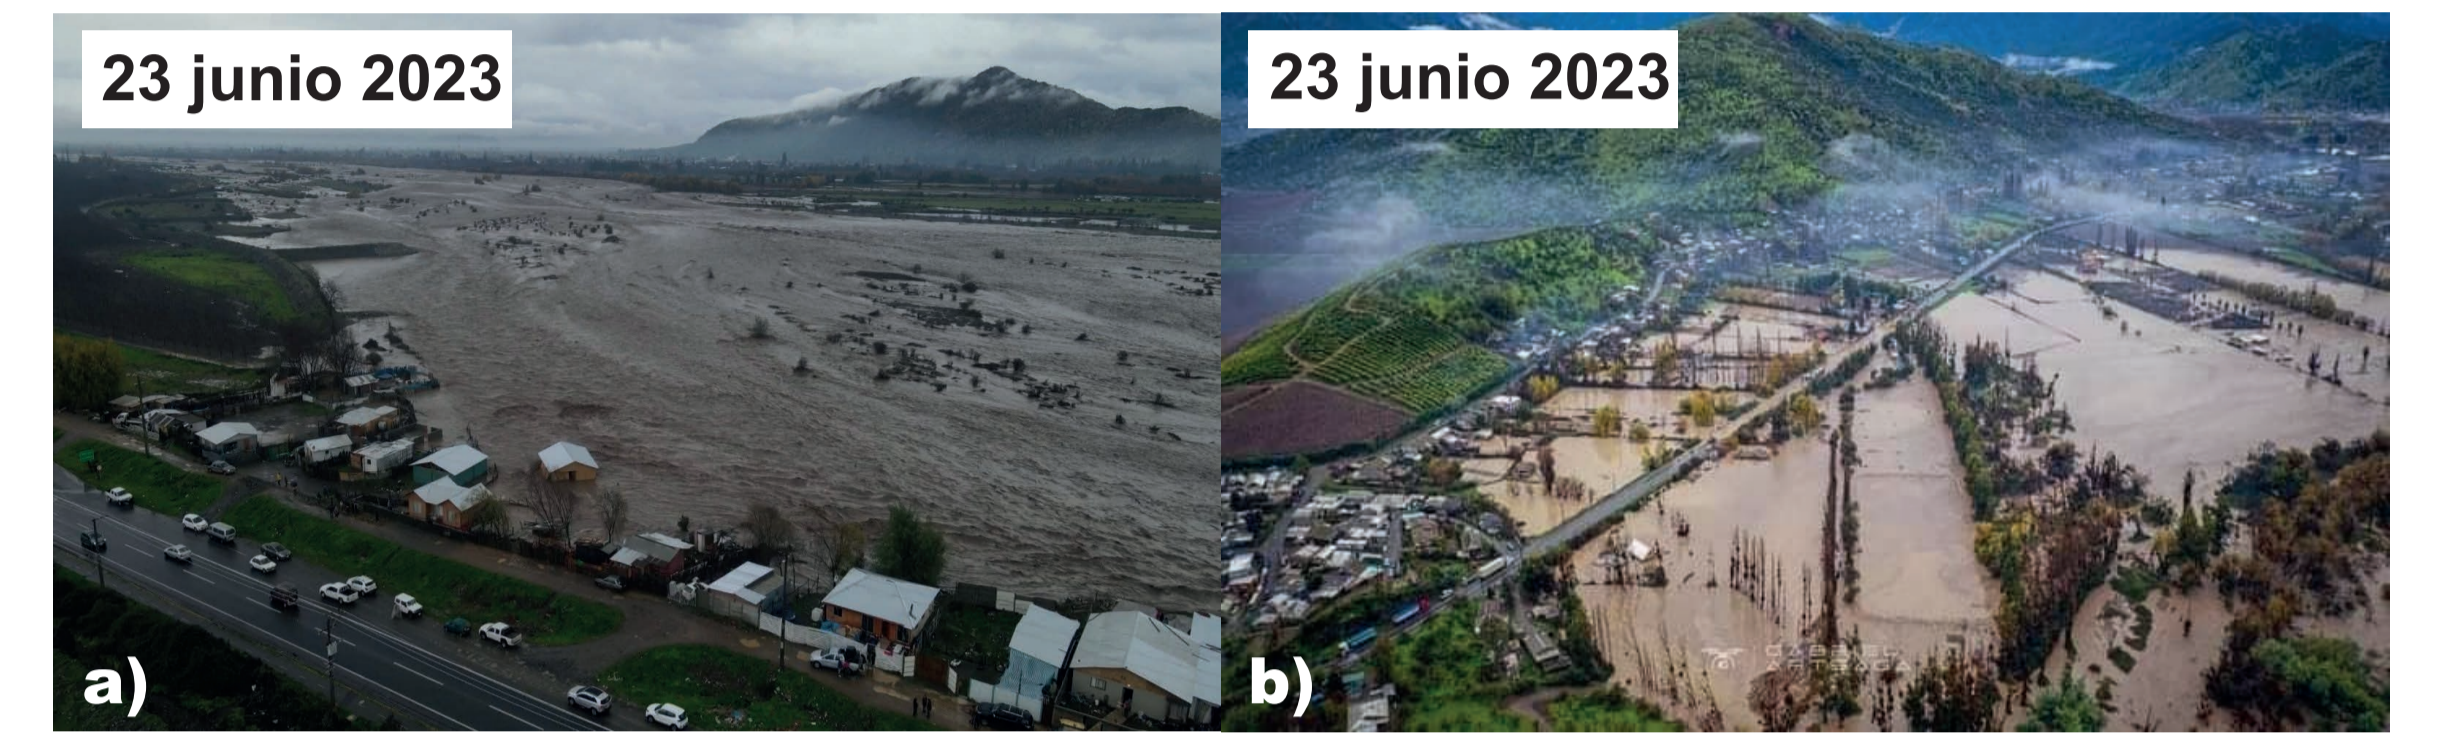
Fig. 4: a) Destrucción de viviendas por erosión regresiva de la terraza aluvial en Doñihue (TVN Red O'Higgins). b) Inundación del sector Cerrillos (Doñihue) vista desde el aire (hacia el noreste). Diario el Pulso.

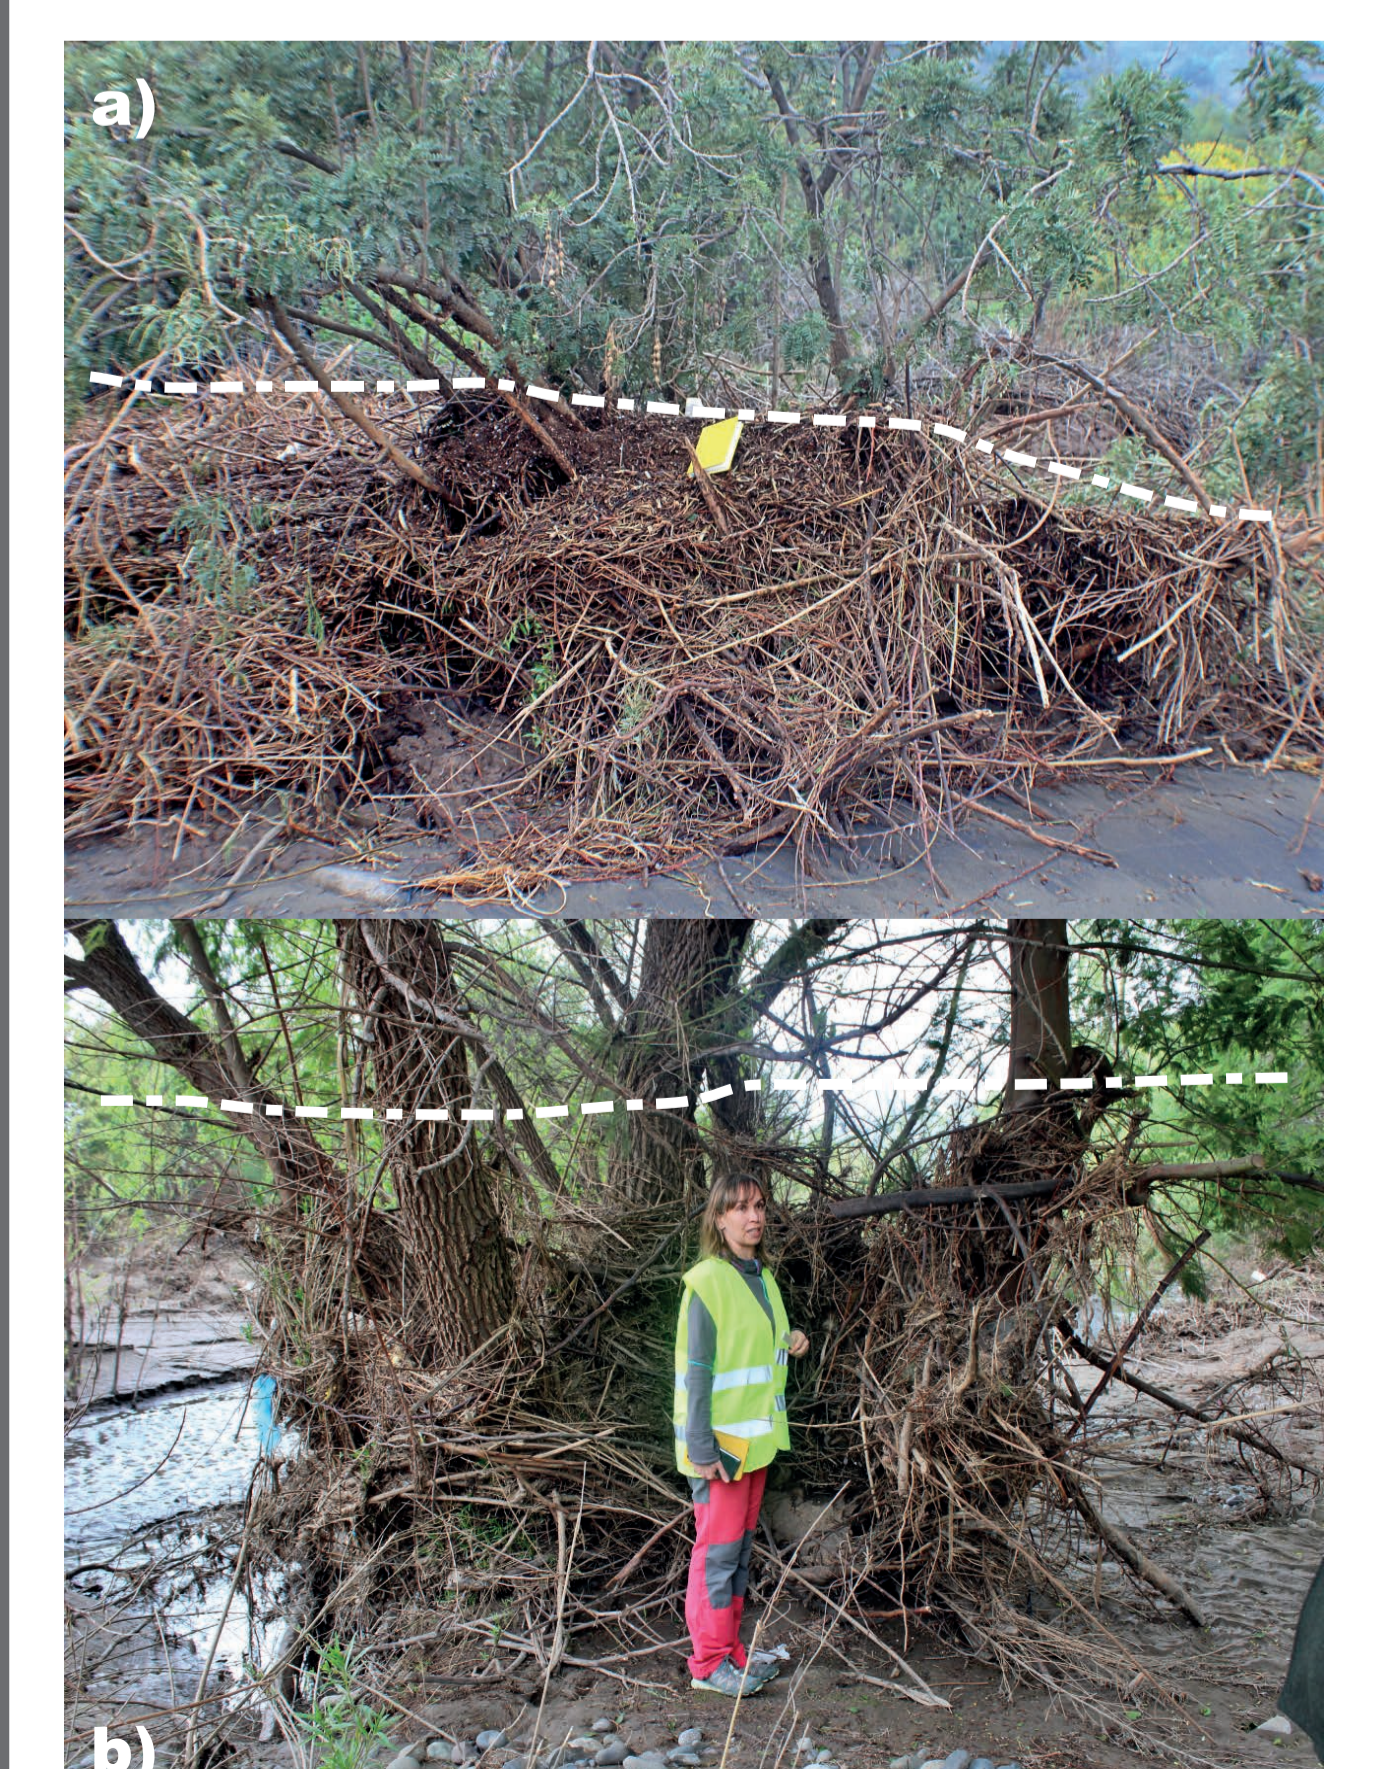
Fig. 7: Acumulación de madera y vegetales indicando la altura de inundación en a) junio 2023 (línea blanca) y b) agosto del 2023 (escala 1.7 m).

Para el evento de junio, las alturas de sedimento depositado generalmente representan 10-18% de la altura de inundación (Fig. 7a) hasta 3 m sobre el nivel habitual del río). Las alturas de inundación para el evento de agosto fueron menores, en algunos casos alcanzando 2 m sobre el lecho habitual del río Cachapoal (Fig. 7b). El espesor del sedimento también fue inferior (<10% de la altura de inundación). El aporte fue lateral, desde canales y quebradas adyacentes al río.
