ESTUDIO DE CALIDADES METÁLICAS EN ELEMENTOS DE FIJACIÓN PERTENECIENTES AL HISTÓRICO FERROCARRIL CENTRAL ARGENTINO (FCCA)

OBJETIVO: Analizar las características metálicas en elementos de fijación y comparación con materiales modernos.

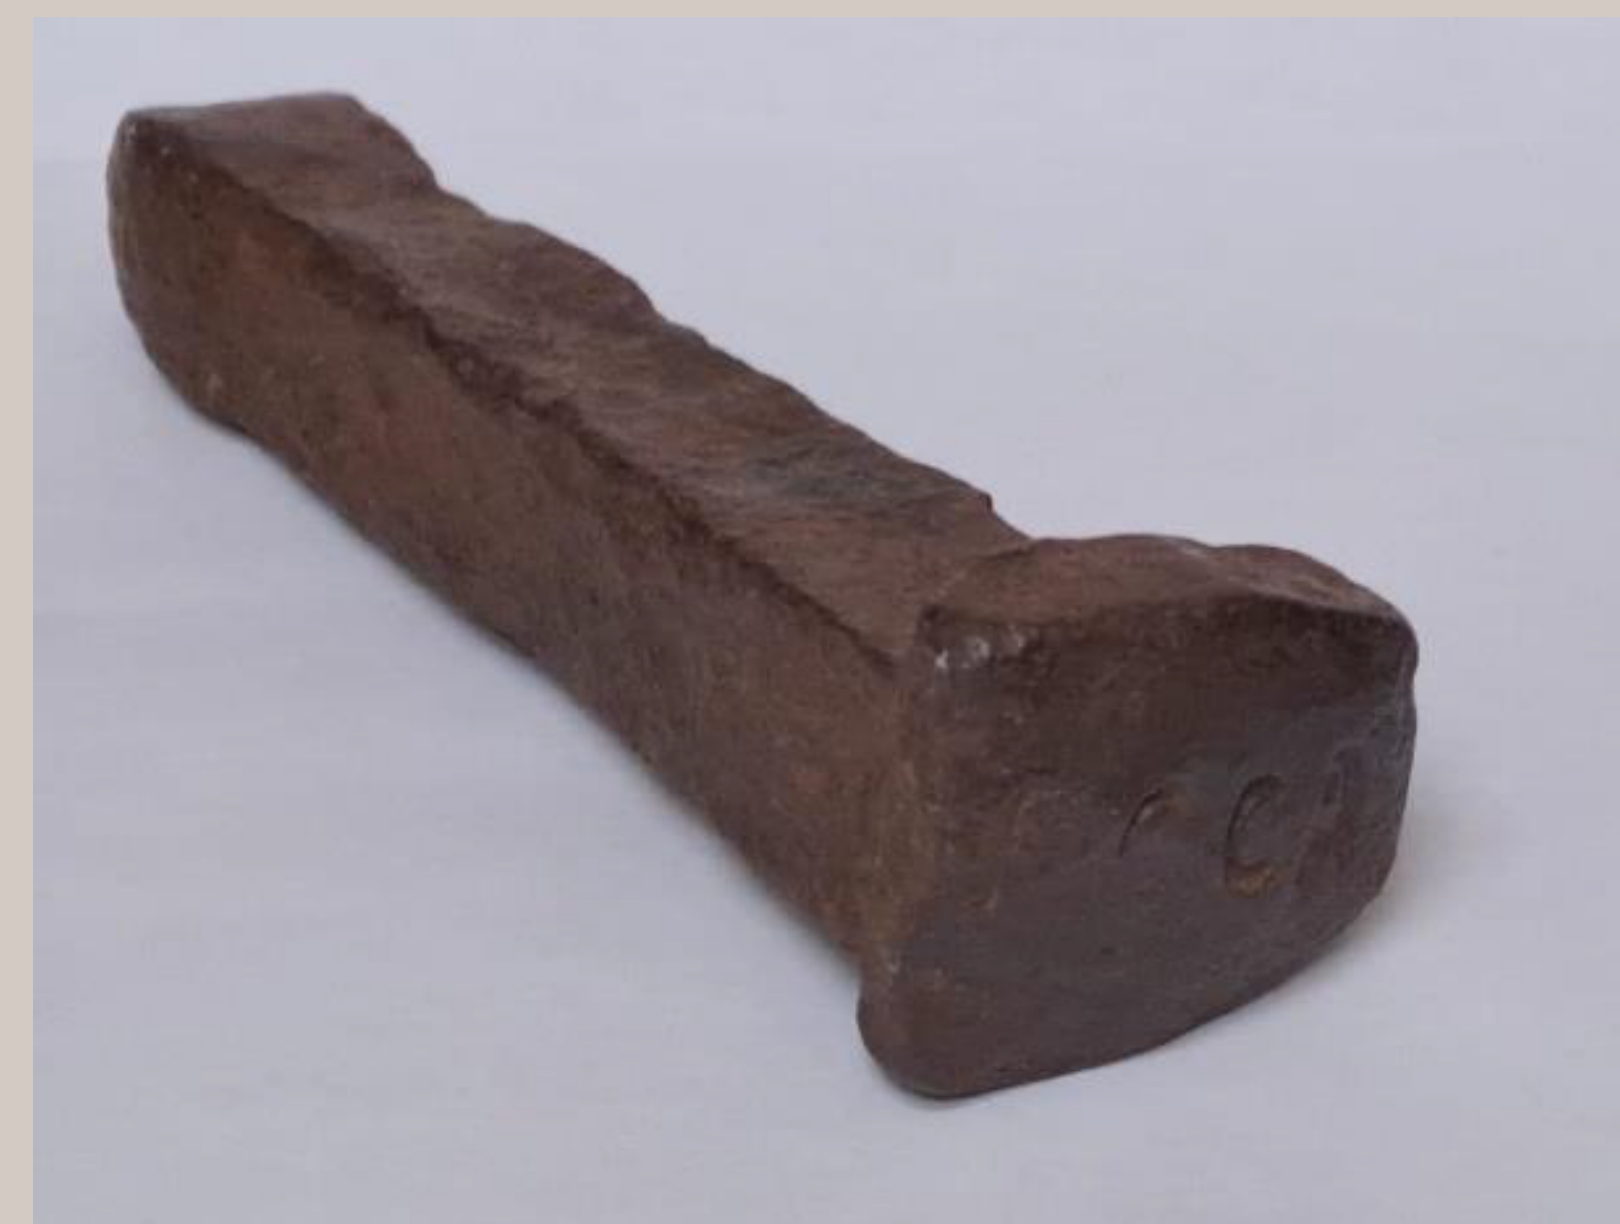
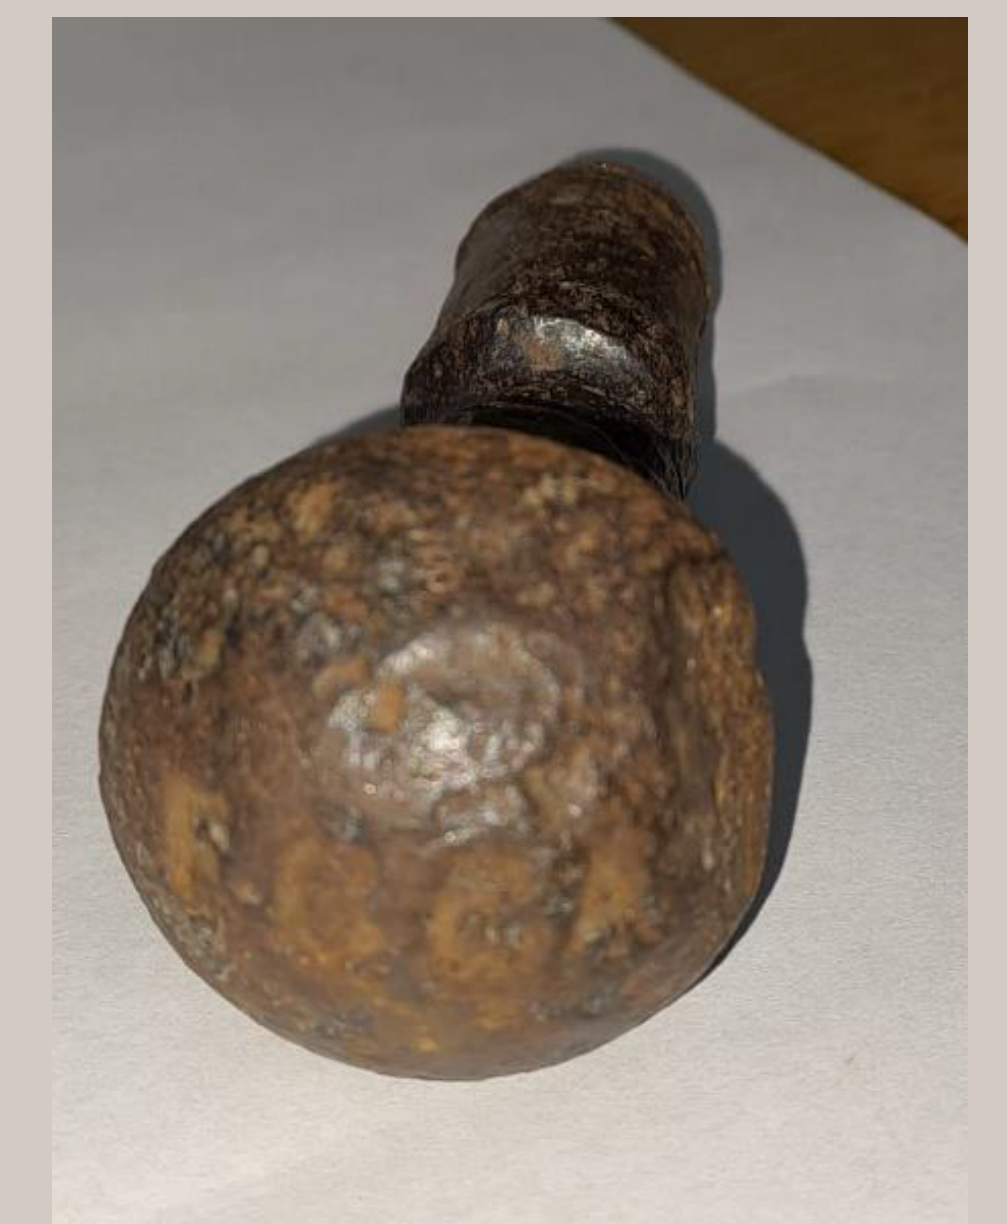
Figura 1.a. Clavo de fijación. b. Perno roscado

PARTE EXPERIMENTAL: Las piezas recibidas para el estudio se muestran en la (Figura 1.a y 1.b). Se cortaron longitudinalmente en dos mitades, se prepararon sendas probetas y se trabajó sobre una de las mitades de cada pieza. Posteriormente, se realizó el proceso de lijado siguiendo una secuencia de lijas de 80 - 120 - 600 - 2500 (granos/cm²). A continuación, se pulieron ambas mitades hasta pulido espejo.

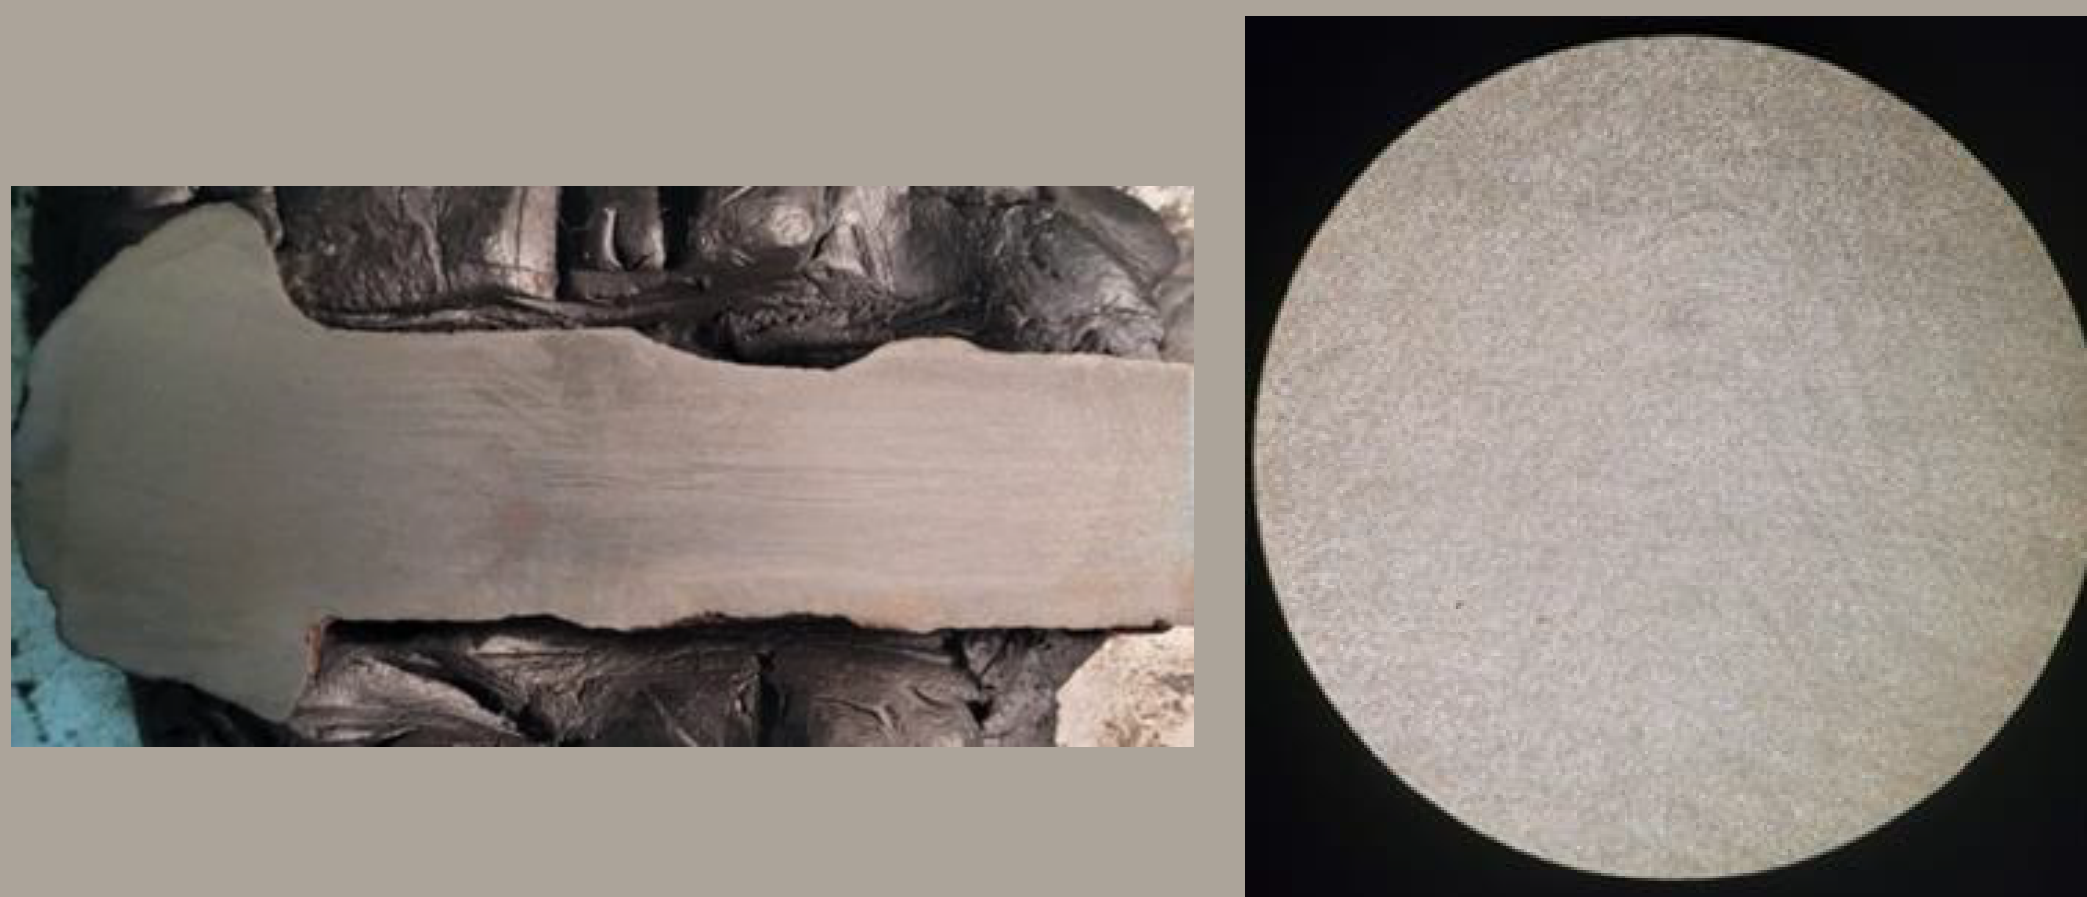
Figura 4. Macrografías perno roscado a. General. b. Zona puntual de cabeza. Aumento: 0.80µm

RESULTADOS: En el caso la micrografía del clavo (Figura 2.a), se detecta una matriz de ferrita combinada con perlita de un acero de bajo carbono (0.12%C). Se trata de un acero al carbono con borde donde se aprecia un grano fino de matriz ferrita y partículas de cementita en el borde de grano. La micrografía de la (Figura 2.b), correspondiente al perno, se trata de un acero de alta resistencia de bajo carbono (0.35%C) con estructura de ferrita (zona clara) y perlita (zona oscura), según (ASM International, 1995). Se advierten estructuras de diente de sierra, típicas del deformado en frío, al estar el material expuesto a cargas. En las macrografías del clavo (Figura 3.a y 3.b), se observan las fibras características de la deformación plástica para un acero al carbono laminado (Lindenvald N., 1980). En las macrografías correspondientes al perno roscado (Figura 4.a y 4.b), se puede apreciar claramente las fibras del material, formadas por bandas de ferrita y perlita, en la zona de la cabeza del perno, las cuales indican un proceso de forjado en frío. Se observa presencia de algunos poros en el área.
