# PASIVOS AMBIENTALES CUARCÍTICOS, SISTEMA DE TANDILIA, BUENOS AIRES (ARGENTINA). CARACTERIZACIÓN PETROGRÁFICA Y SU RELACIÓN CON EL DESGASTE MICRO DEVAL

## OBJETIVOS

- Obtener un rango de valores de desgaste por abrasión, a través del ensayo de Micro-Deval (norma IRAM 1762).
- Caracterizar desde el punto de vista petrográfico las distintas cuarcitas ensayadas.
- Establecer una relación entre los valores de desgaste obtenidos y las características texturales y mineralógicas de las cuarcitas

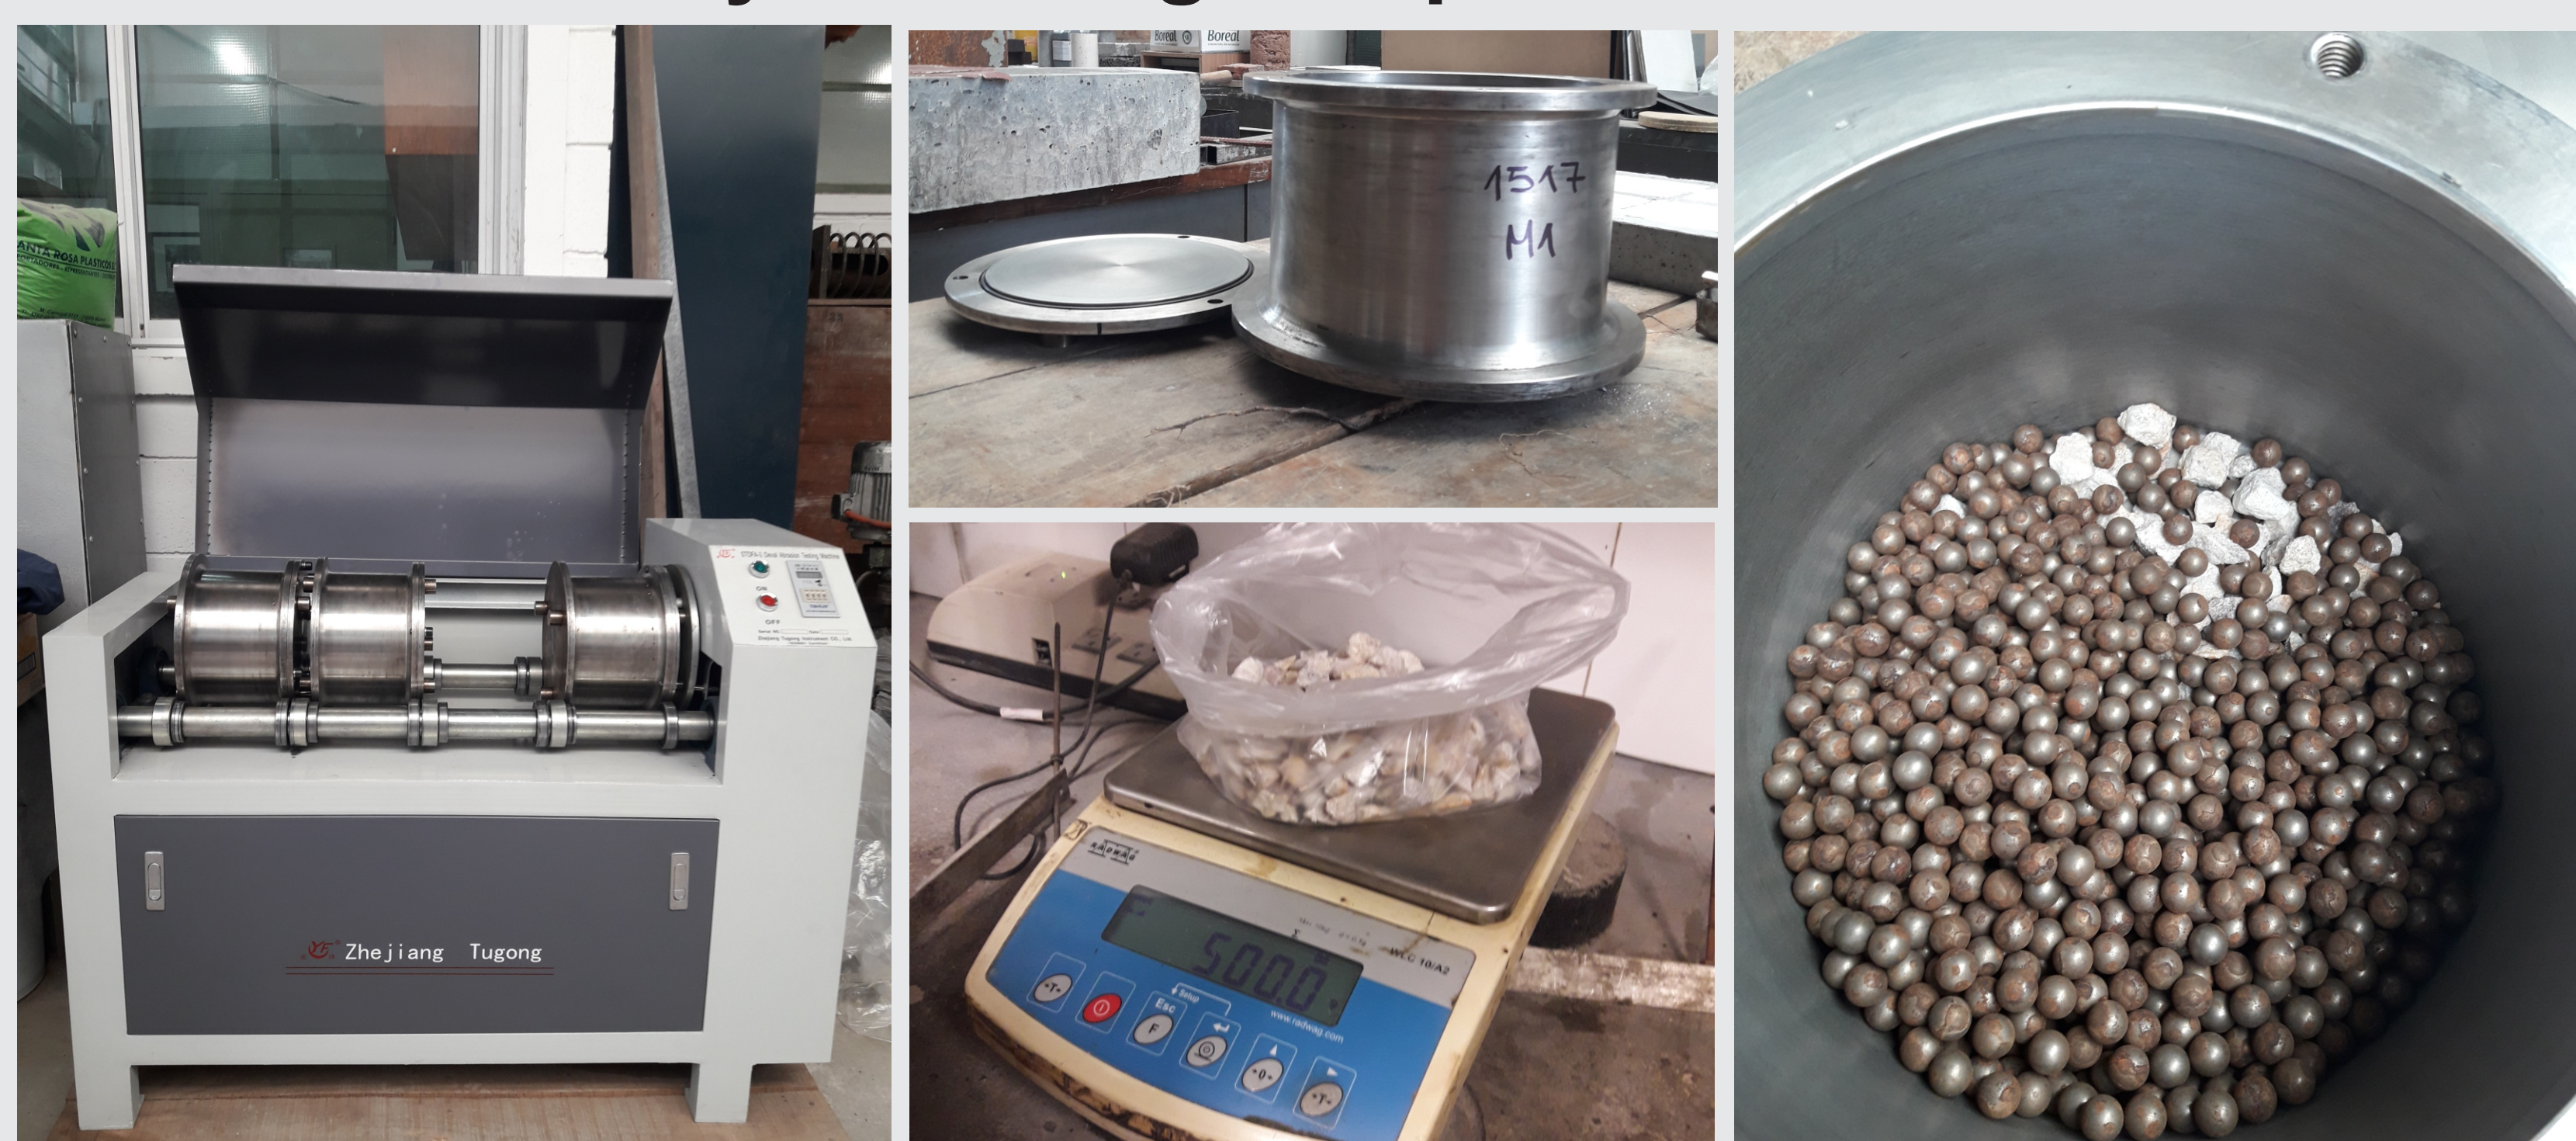
### Ensayo de desgaste por Micro-Deval

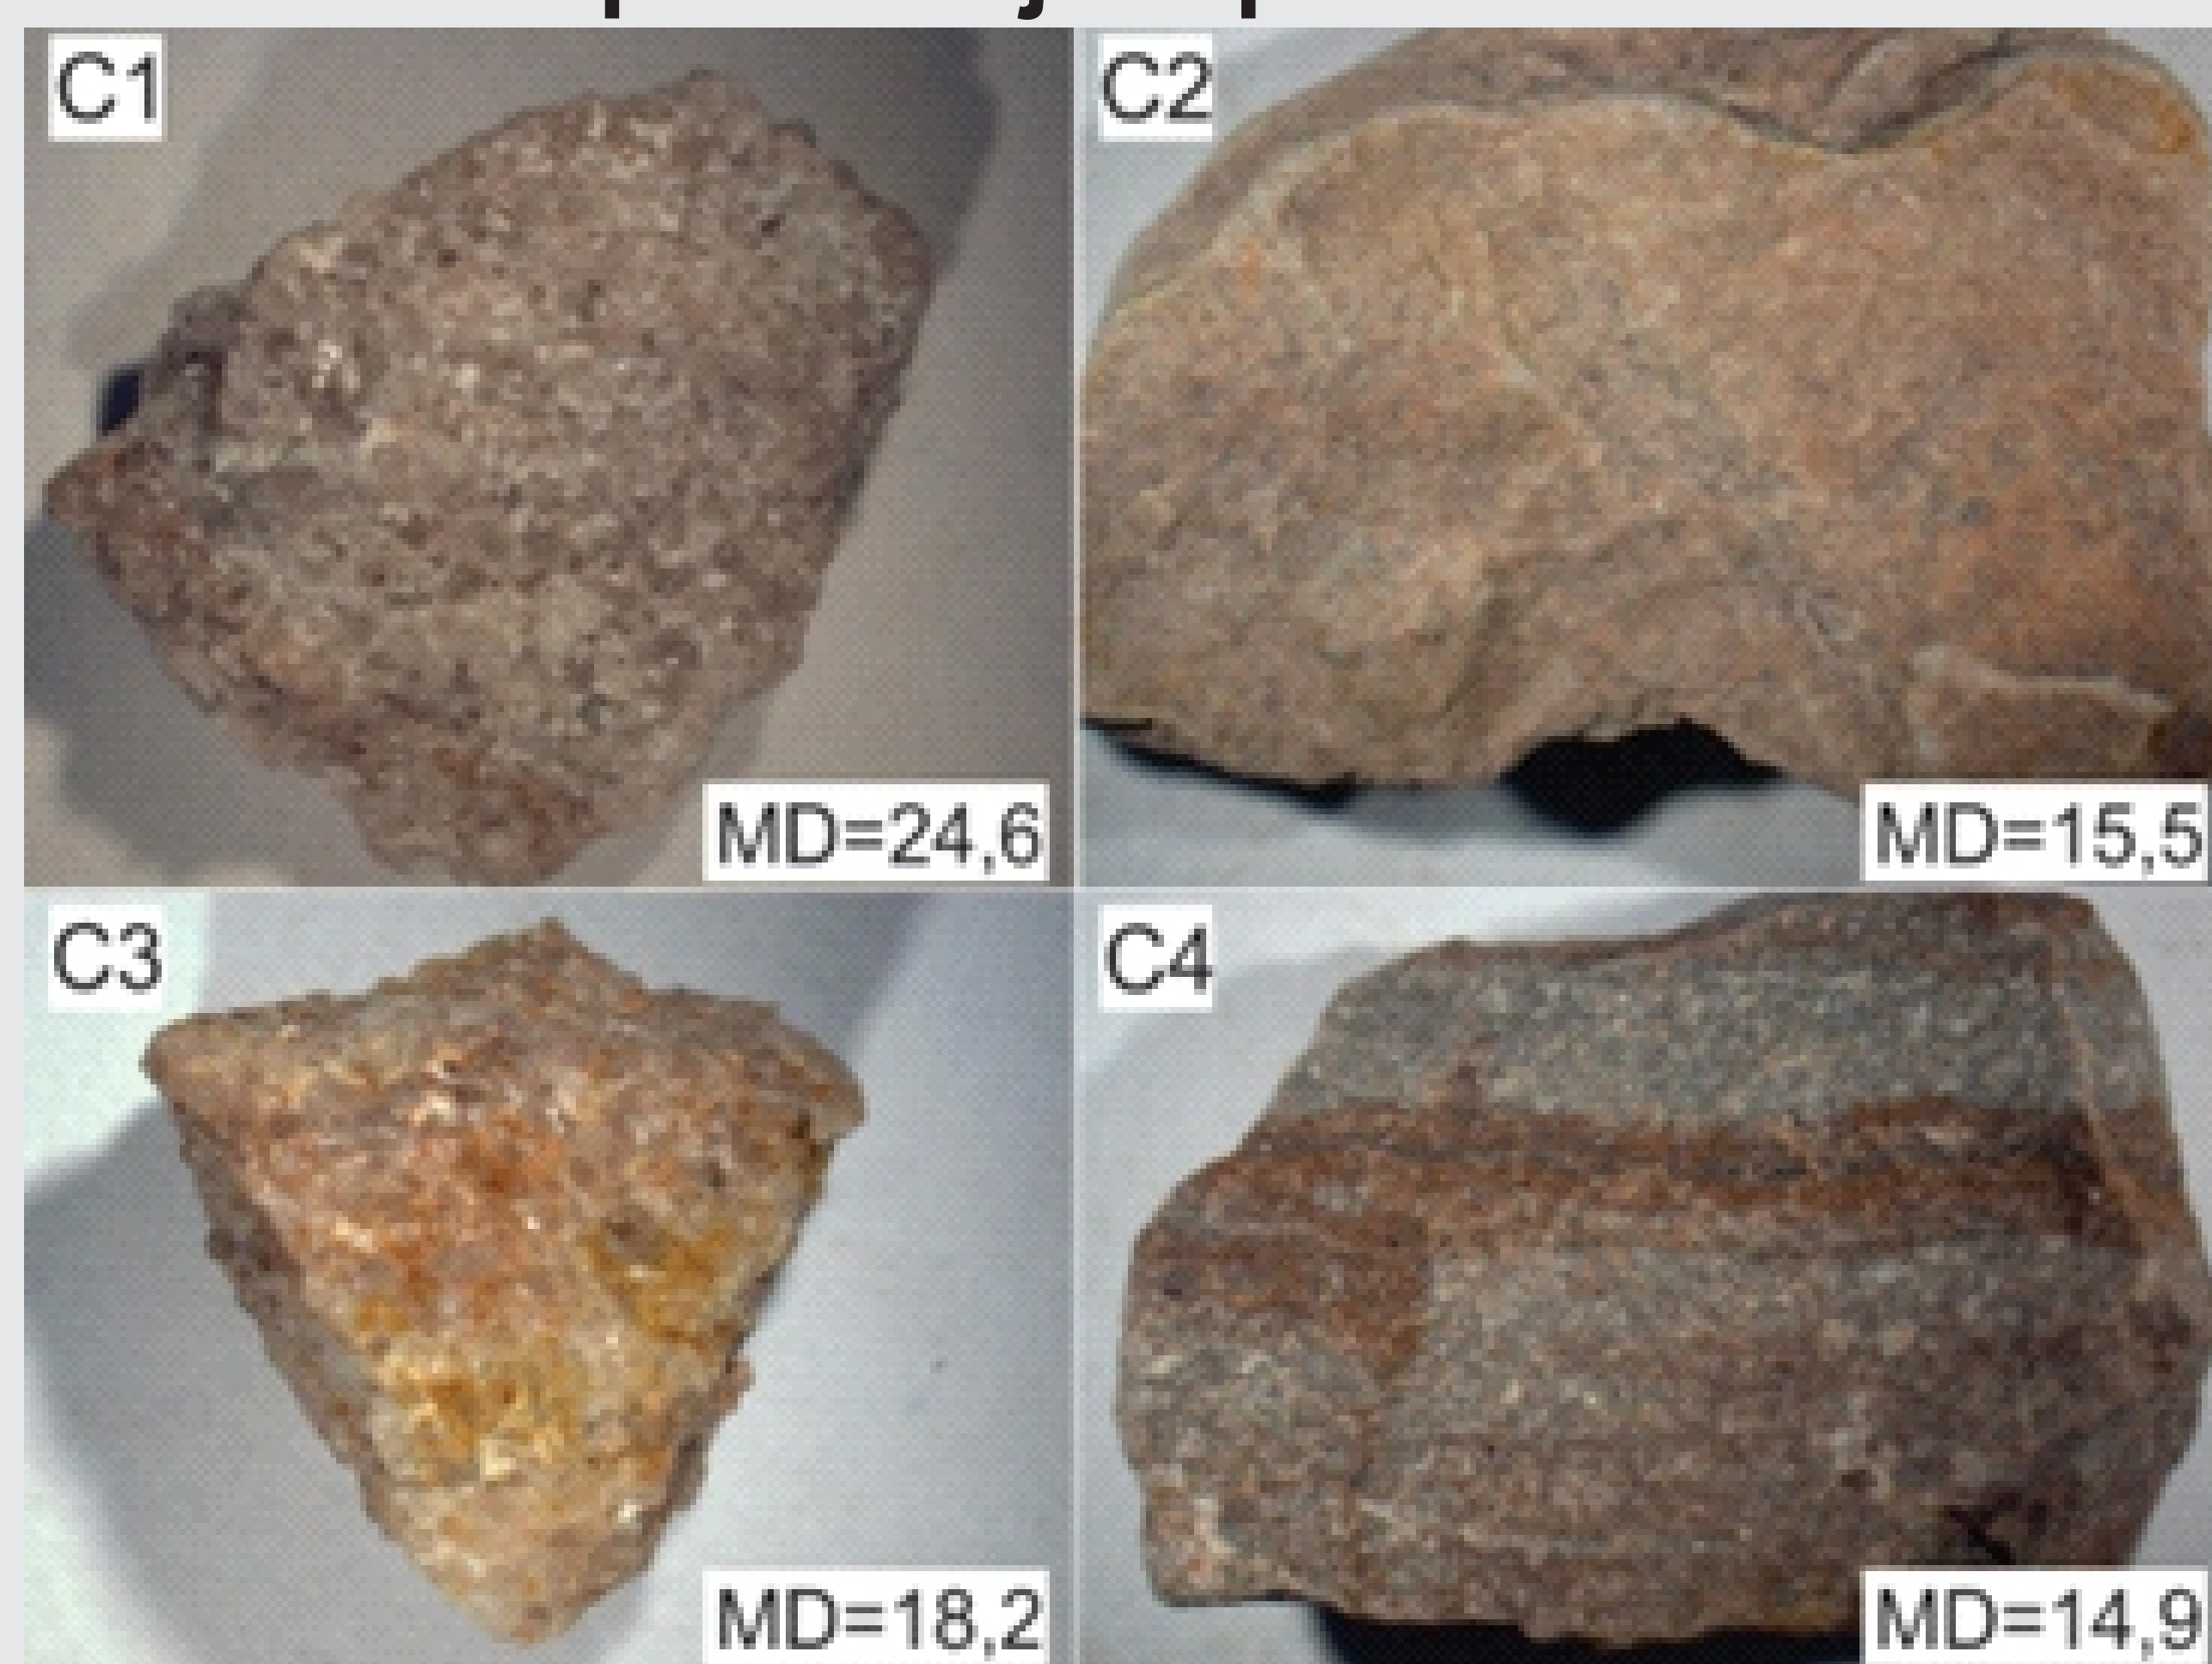
### Descripción bajo lupa binocular

- Los ensayos de desgaste Micro Deval, complementados con la petrografía de las roca, permitieron identificar heterogeneidades texturales relacionables con variaciones en los valores de desgaste.
- Las muestras con mayor proporción de matriz presentaron valores de desgaste mayores (coeficientes MD 24,6) que aquellas con menor proporción (coeficientes MD de 15,5 y 18,2).
- La presencia de cementos de baja dureza (arcillosos y/o carbonáticos) favorece un aumento en los valores de desgaste, mientras que el accionar de procesos de recristalización, podrían haber influido en la mejor respuesta de ciertas muestras frente al desgaste.
- Por lo observado, en estos materiales la resistencia se ve influenciada tanto por la textura como por la naturaleza del cemento y el posible accionar de procesos sedimentarios y/o metamórficos.
