ENCUENTRO INTERNACIONAL DE CIENCIAS DE LA TIERRA

## ANÁLISIS DE RIESGO HÍDRICO EN LA LOCALIDAD DEL RINCÓN, DEPARTAMENTO POMÁN, PROVINCIA DE CATAMARCA

El presente trabajo tiene como objetivo analizar el riesgo hídrico de la localidad del Rincón, ubicada al piedemonte de la Sierra de Ambato, departamento Pomán, provincia de Catamarca. (28°13'28.03"S; 66° 8'32.85"O). El estudio contribuirá a la determinación de posibles zonas de geoamenazas hídricas, que conllevara a tomar medidas de mitigación, prevención y que las mismas aporten información valiosa para la realización de asentamientos urbanos. (Fig N° 1 y N° 2)

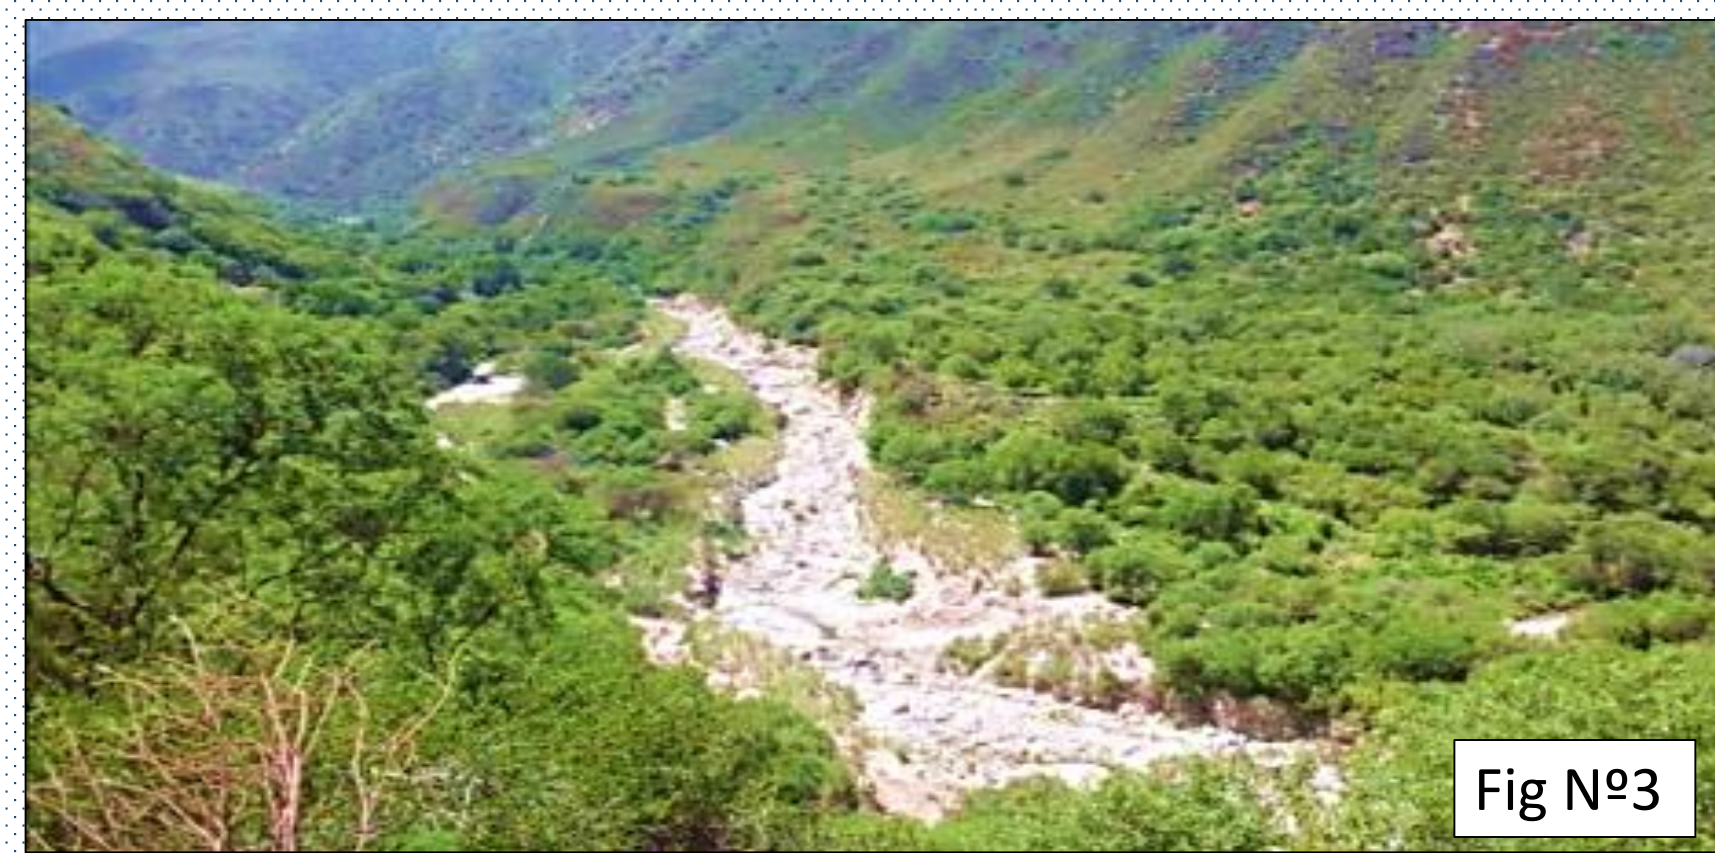
En cuanto al análisis geomorfológico, se identifica el comportamiento y dinámica del canal en su cauce principal, en el lecho mayor, menor y la llanura de inundación. (Figura N°3 y N°4)

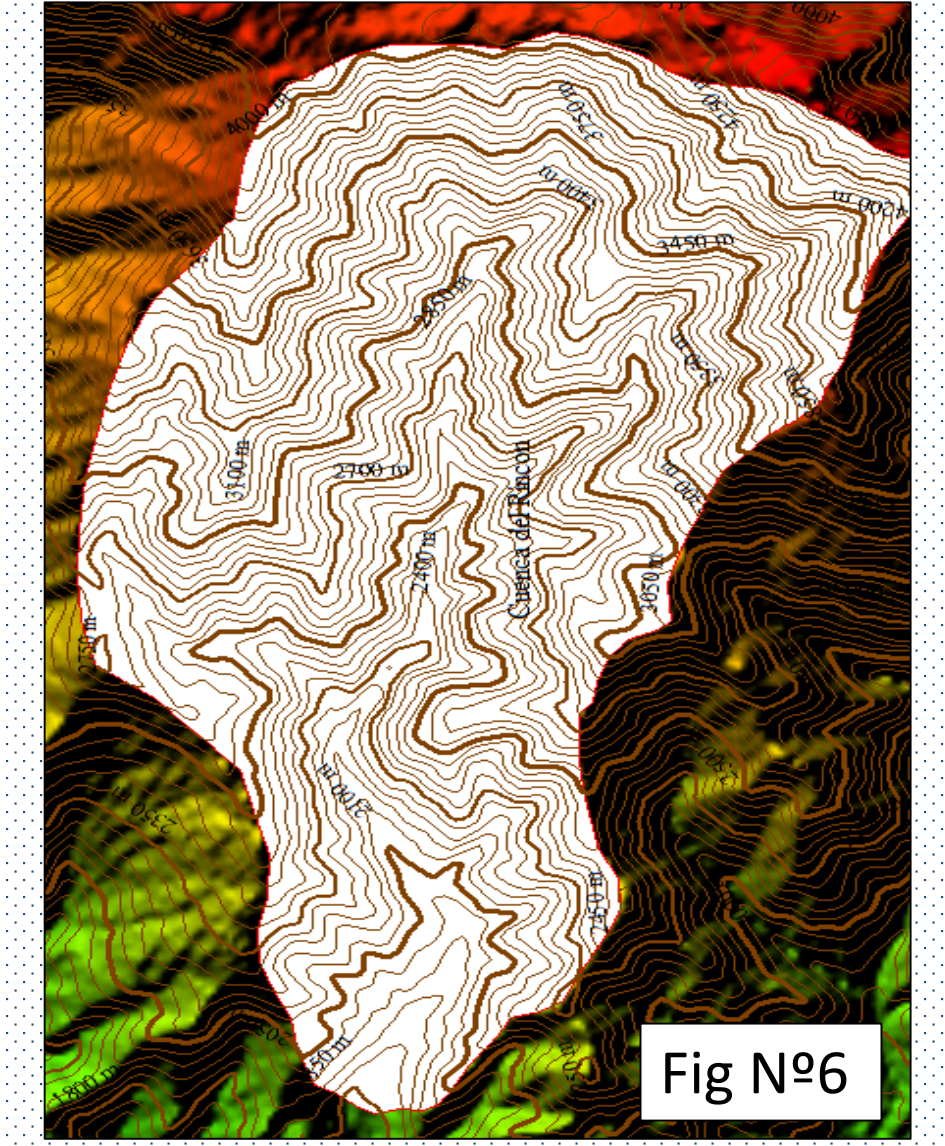
Se trata de una cuenca pequeña, con un ángulo de pendiente alto lo que hace que el drenaje de las lluvias de gran intensidad, extraordinarias y de cortas duraciones, ocasionen grandes erosiones, en el cual puede causar un riesgo para la localidad que se encuentra al piedemonte. Los resultados se expresan en la Tabla N° 1 y Figura N°5 y N°6.

PARÁMETRO	DETERMINACIÓN	VALOR
Área (A)	Directa	29.8 Km <sup>2</sup>
Perímetro (P)	Directa	24.4 Km
Longitud (L)	Directa	9 Km
Ancho (W)	$W = \frac{A}{L}$	3.31 Km
Factor de Forma (Rf)	$Rf = \frac{A}{L^2}$	0.37
Coefficiente de Capacidad (Kc)	$Kc = 0.282 \times \frac{P}{\sqrt{A}}$	1,26
Relación de Elongación (E)	$E = 1.124 \times \frac{\sqrt{A}}{Lc}$	0,68
Pendiente de la Cuenca (Sc)	$Sc = \frac{D \times L}{A} = \frac{50Km \times 11.3 Km}{29.8Km^2}$	19%

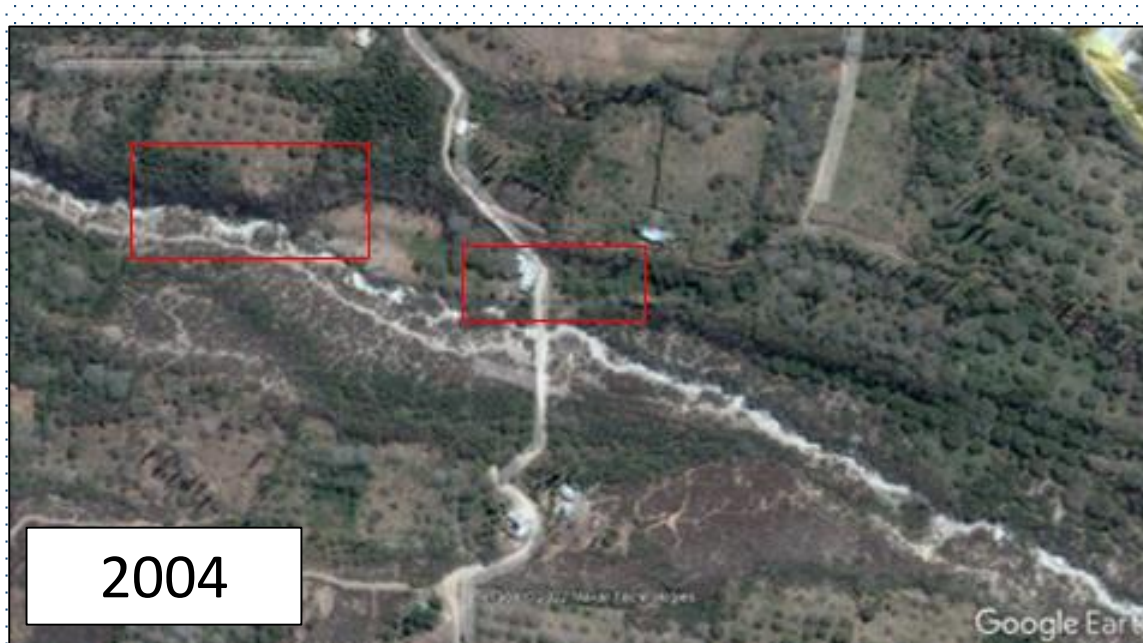
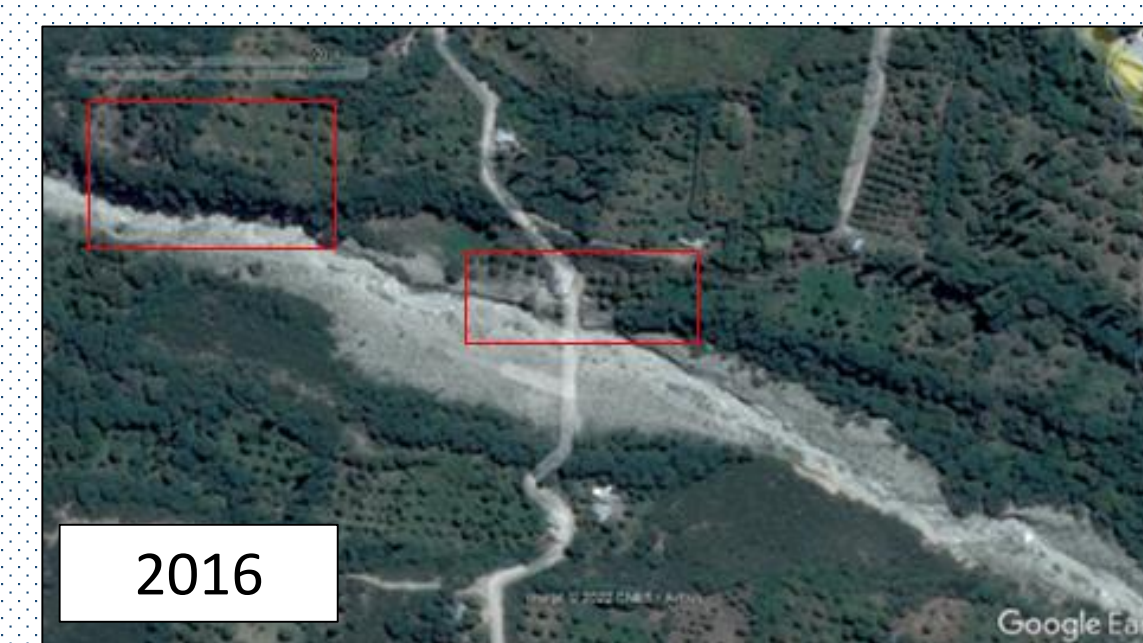
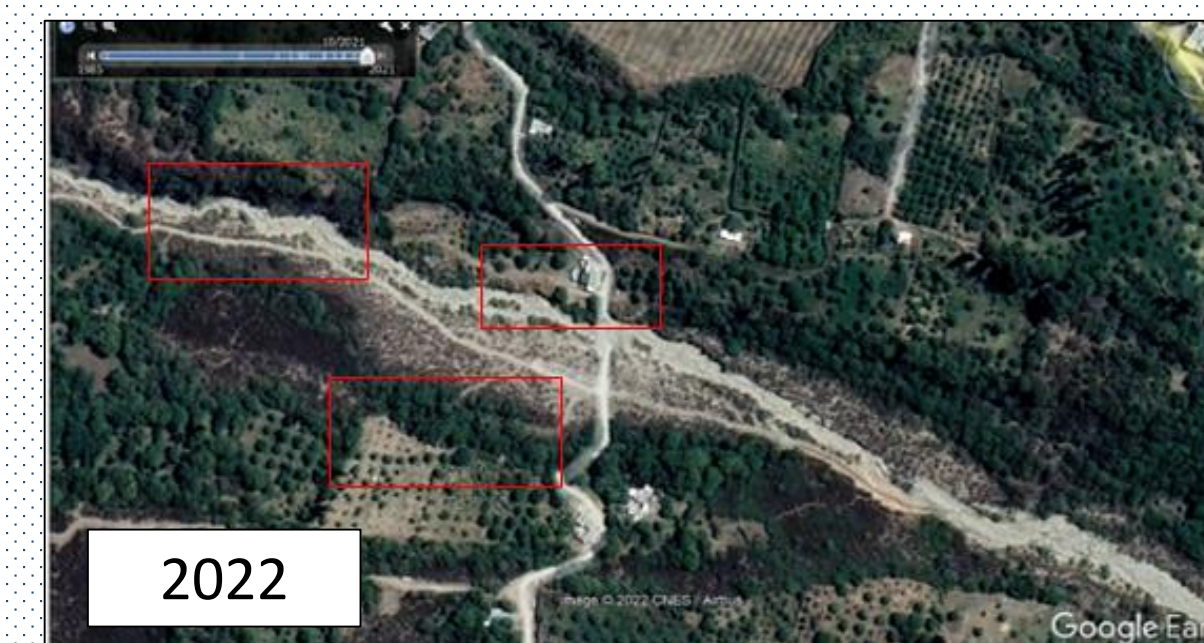
Se realiza un análisis multitemporal a partir del año 2004 hasta la actualidad. En ella se observa que el rio fue socavando sus márgenes afectando los niveles de terraza que se utilizan como áreas de cultivos y que en los últimos años se observa un crecimiento de urbanización o asentamientos en zonas aledañas a estas. Figura N° 7 año 2004, 2016 y 2022.

De acuerdo a lo expuesto se clasifica a la zona como riesgo medio-alto. Como medida de mitigación se recomienda una planificación para la urbanización, colocar muros de contención en los márgenes del caudal y realizar limpiezas en el río para permitir el curso de agua libremente.
