PROSPECCIÓN ARQUEOGEOFÍSICA EN EL MUSEO ESTÉVEZ, ROSARIO, PCIA. DE SANTA FE

María Victoria Bongiovanni^a, Patricia Martinelli^b, Peter Zabala Medina^c, Fernando Oliva^d

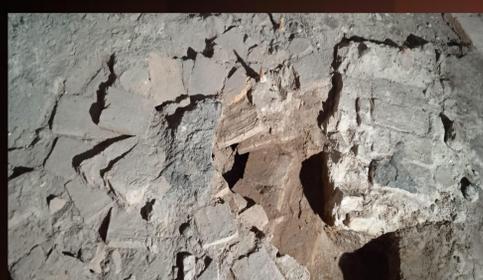
Foto del pozo de agua encontrado en la anomalía circular.
