ANÁLISIS DEL RIESGO GEOLÓGICO POR FLUJOS DE DETRITOS Y EROSIÓN FLUVIAL EN LA LOCALIDAD DE USPALLATA, PROVINCIA DE MENDOZA.

Lorena Y. Koval^a, Diego A. Winocur^{ab}

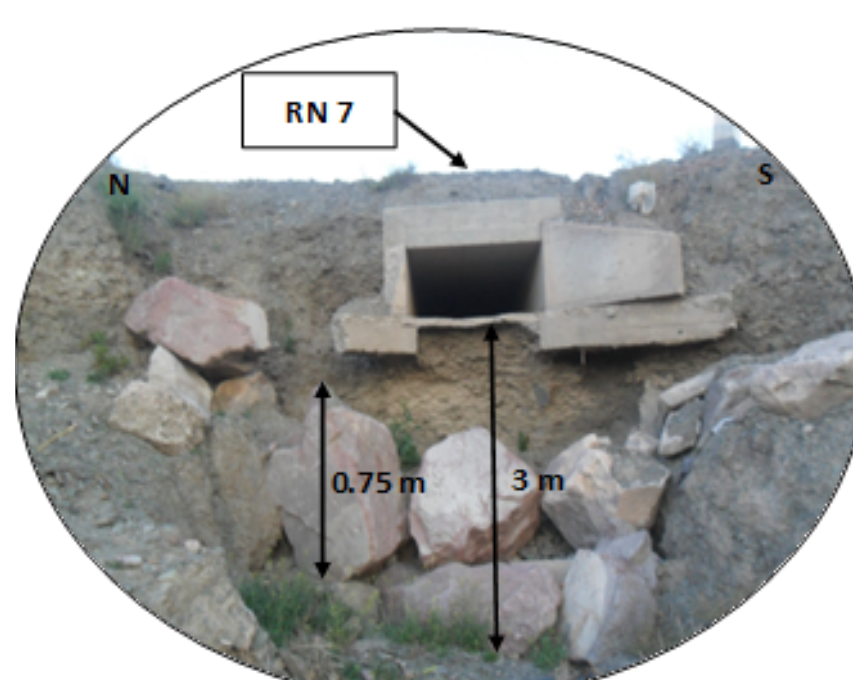
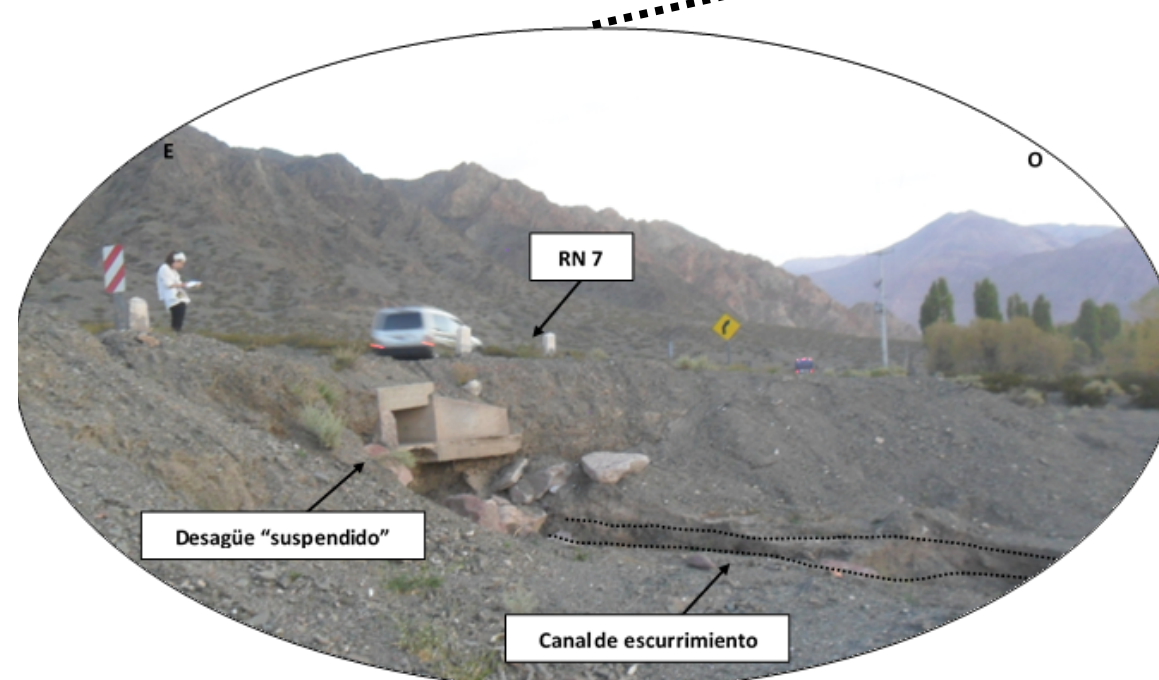
Sector "comido" por el/los flujo/s de lodo. Se observa la disposición de bloques de defensa para mitigar daños producidos por los mismos.
