# EVALUACIÓN DE DAÑOS POST-SISMO Y RESPUESTA A DESASTRES: EXPERIENCIA DE END Y MISIÓN INTERNACIONAL EN ECUADOR

Hernán Xargay <sup>1,2</sup>, Mario Barrera <sup>3</sup> & Abel Domato Jayo <sup>4</sup>

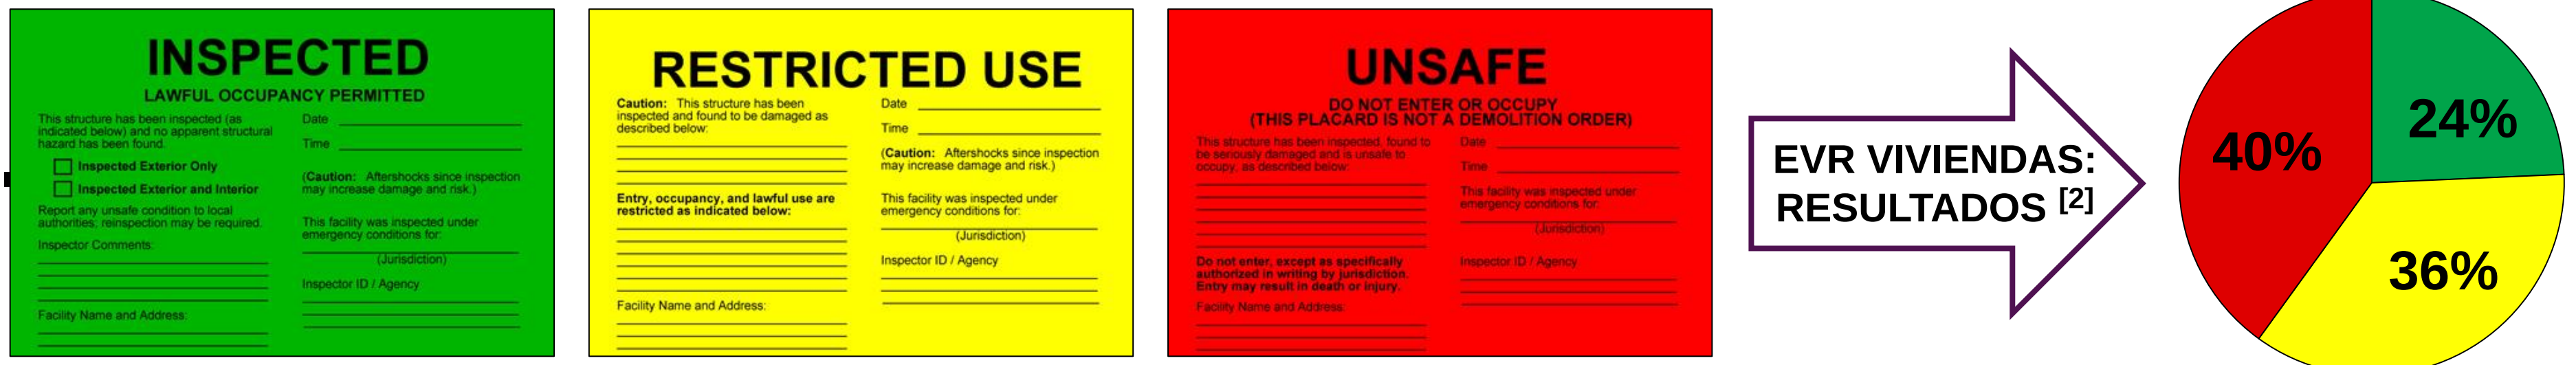
- EVR permite una evaluación rápida del riesgo estructural tras el sismo.
- Clasifica estructuras en verde (seguras), amarillo (uso restringido) y rojo (no seguras).

- Problemática: Los casos dudosos requieren una evaluación estructural detallada, pero en general carecen de antecedentes detallados (características de materiales) para poder realizarla.
- Los END permiten evaluar resistencia, detectar armaduras y defectos internos y estimar durabilidad.

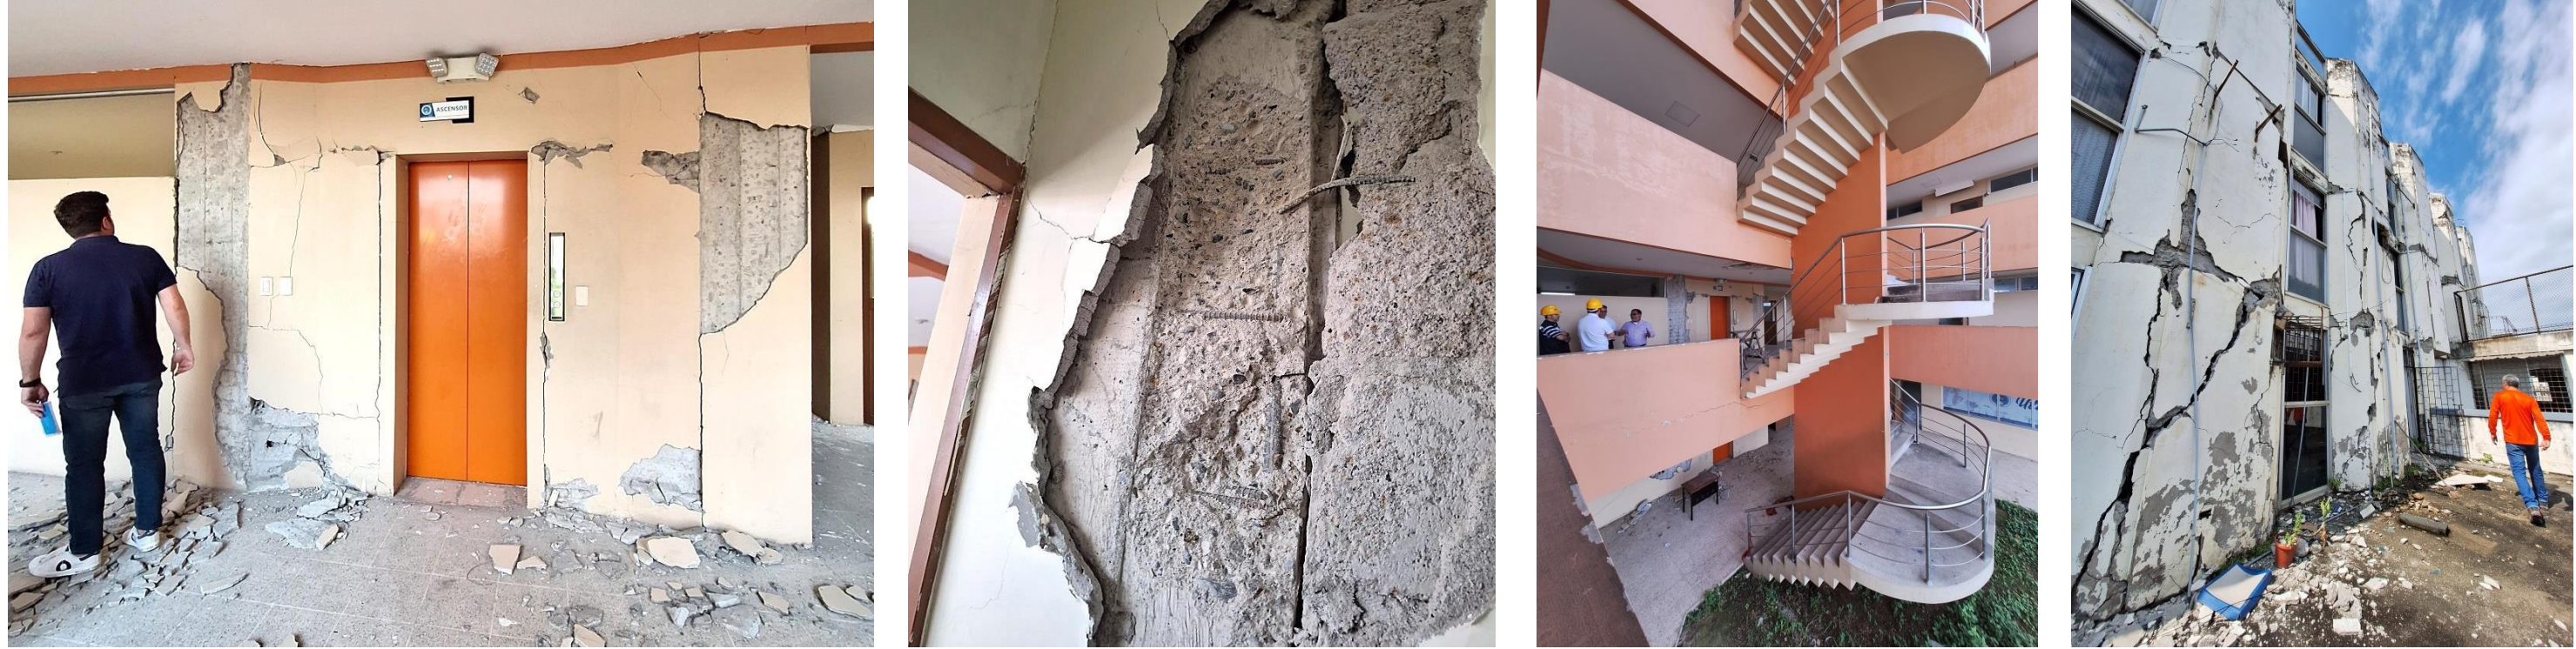
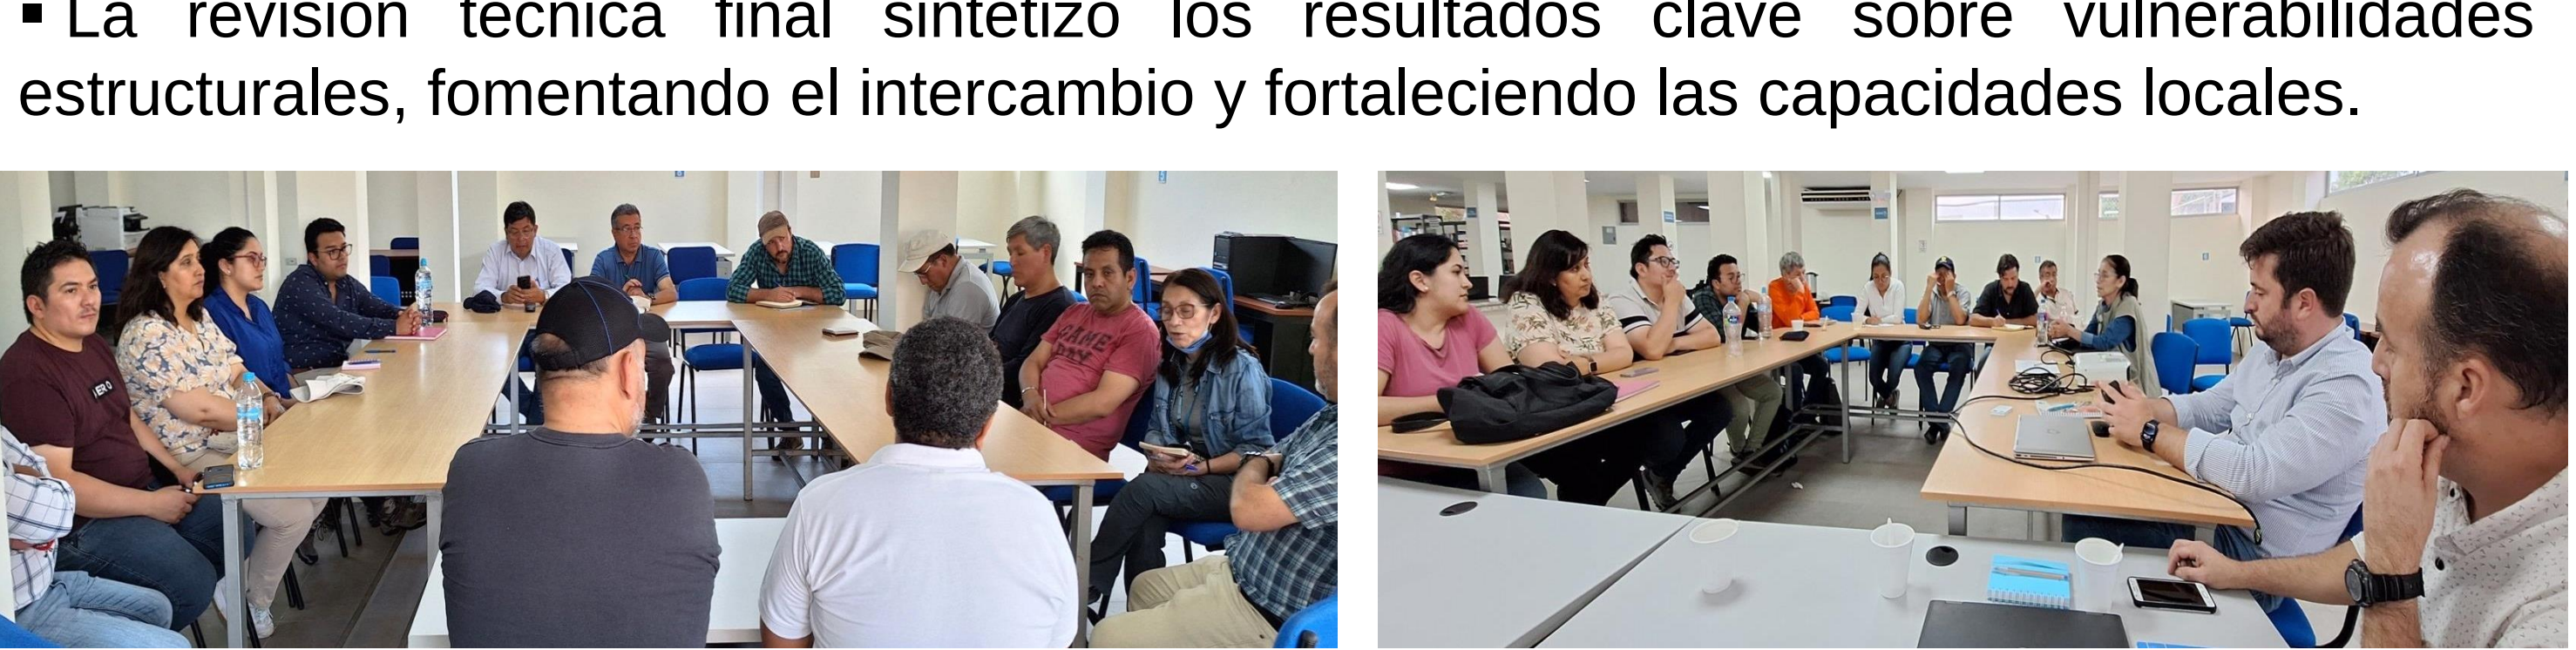
- Los relevamientos se centraron en edificios públicos críticos, empleando ultrasonidos, pulso-eco, esclerómetros y detectores de armaduras para evaluar la integridad de materiales y condiciones estructurales.
- Se contrastaron los resultados de END con los planos de construcción, confirmando alta precisión en las evaluaciones.
- La revisión técnica final sintetizó los resultados clave sobre vulnerabilidades estructurales, fomentando el intercambio y fortaleciendo las capacidades locales.
